# CUADERNOS DE ARQUEOLOGÍA DE RONDA

**LA CIUDAD ROMANA DE ACINIPO**  
**INVESTIGACIONES 2005-2007**  
**AVANCE DE RESULTADOS**

# PROYECTO GENERAL PARA LA INVESTIGACIÓN, CONSERVACIÓN Y DIFUSIÓN DEL YACIMIENTO ROMANO DE ACINIPO (RONDA, MÁLAGA) 2005-2007

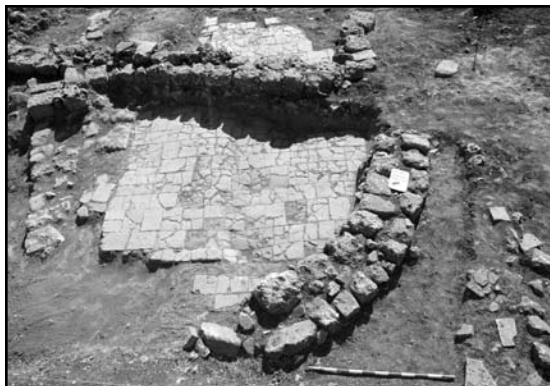
LÁM.XIV. Estructuras tardías halladas en las termas

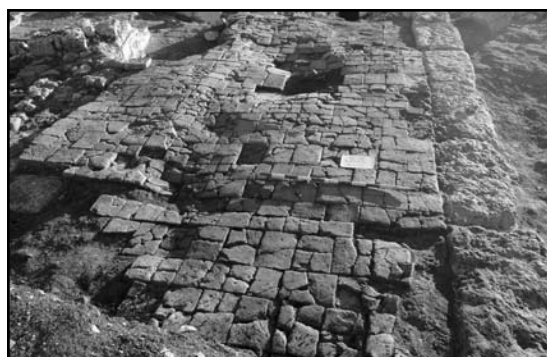
LÁM.XV. Suelo de ladrillo de la estancia 1

to de ladrillo (SL20.012). Este suelo, que dibuja hiladas alternas de ladrillos dispuestos de plano y en diferente orden, y presenta unas dimensiones de 6 x 3,65 metros (E-O y N-S, respectivamente), se halla delimitado por sendas estructuras al Sur y Norte, de las que cabe destacar la primera, por tratarse de una gran crujía de sillares (MR20.057) que, al mismo tiempo, servirá de límite a otra de las estancias que hemos podido diferenciar provisionalmente en esta campaña. Estas dos estructuras (hechos), junto con la que supone el límite opuesto a la anterior (MR20.049), es lo que hemos llamado **ESTANCIA 1**, denominación que emplearemos a lo largo del texto para facilitar la comprensión, y que se basa en las relaciones físicas entre los hechos, lo que no quita que en alguna ocasión tal denominación comporte también una carga interpretativa o cronológica.

En esta ESTANCIA 1, el suelo descrito representa el elemento más interesante, habida cuenta de sus paralelos e incluso conexión con otro de similares características aparecido en la ESTANCIA 3<sup>21</sup>; y de sus implicaciones, ya que todo indica ser producto de una adaptación a estructuras precedentes, a las que, incluso, amortiza. Este es el caso de los sillares 20.068 y 28.069, que conforman estructura con el muro 20.049, y que aparecen por debajo del suelo, sin que por el momento podamos avanzar más, dado que el suelo, como ocurrirá con la mayor parte de las estructuras, no ha sido levantado.

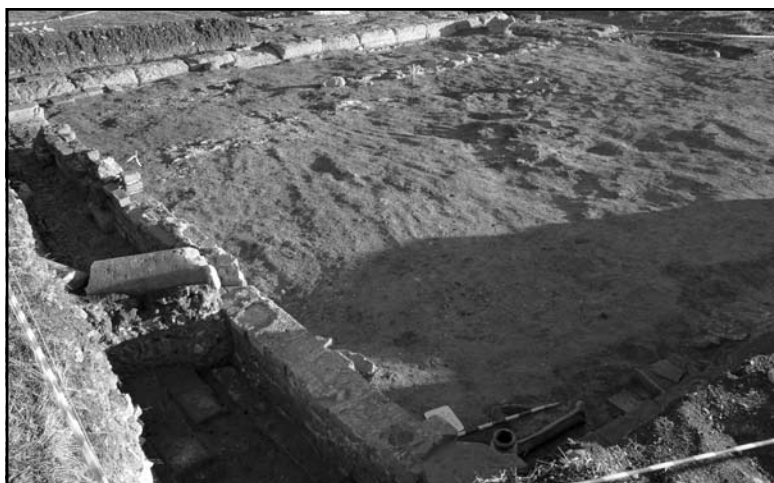
LÁM.XVI. Vista de los hechos y estancias relacionados con la Palestra. En primer plano el hecho 20.040, con el suelo interior SL20.054 y la tubería de plomo CN20.047

En esta crujía son bastante apreciables dos fases constructivas. Una primera identificada por la base de sillares (UC20.061) y las columnas (UC20.062), estas últimas compuestas por un dado de mármol o plinto sobre el que apoya una basa de arenisca, compuesta por plinto y doble toro, separados por escocia, lo que forma una basa "ática", que a su vez sirve de asiento a fustes lisos de "piedra marmórea" de la zona (caliza nodulosa), además de conservar aún los espigos de hierro verticales para la fijación de los fustes. Y una segunda fase representada por el cierre de los intercolumnios con un murete de ladrillo y cal enfoscado en su cara exterior (Este), que cabe poner en relación con el hecho MR20.041 que, junto con los descritos de las ESTANCIAS 1 y 3, configura la ESTANCIA 6 (*palestra*). A esta misma fase pertenecería el suelo de ladrillo SL20.054, que se desarrolla a todo lo largo de esta crujía y que se halla roto en

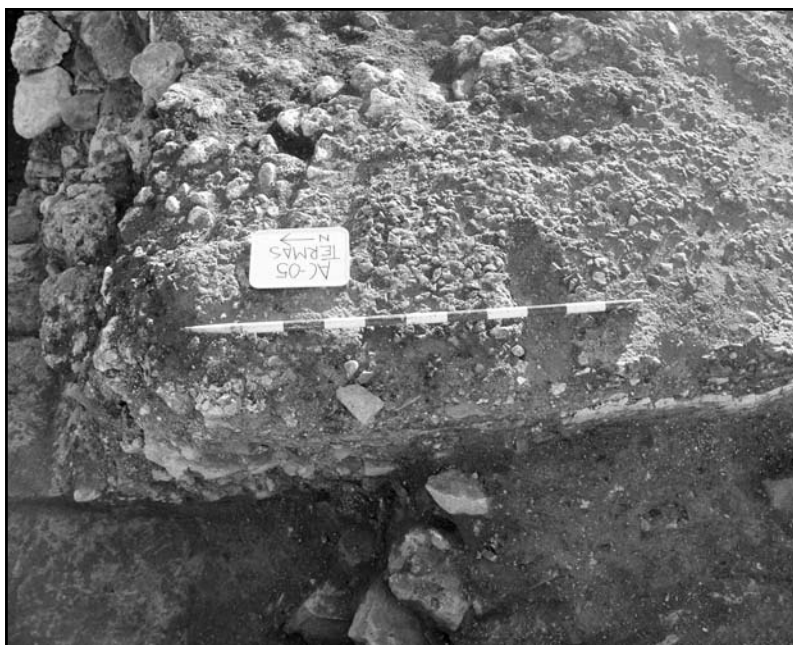
LAM.XVII. Restos del pavimento SL20.056. En el tercio inferior de la imagen, la zanja de expolio US20.074

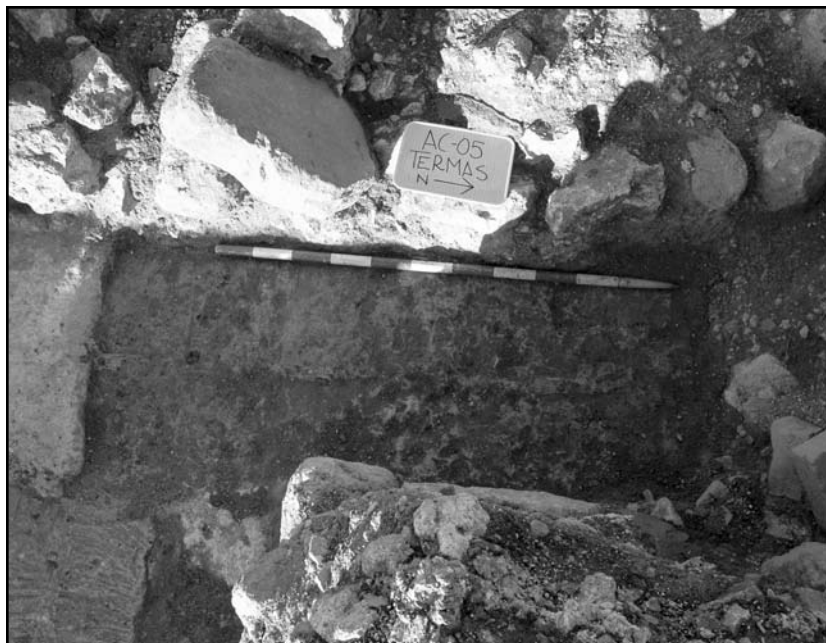
Las unidades sedimentarias relacionadas, como se ha apuntado, están presididas por las zanjas de expolio 20.072 y 20.074. Ambas contenían en su interior los restos del relleno fruto de la acción expoliadora, acción que suponemos bastante antigua, al menos en este caso, habida cuenta que no hemos hallado intrusiones en los rellenos. El material más recurrente aparecido en estos eran fragmentos de ladrillo, lo que nos sirve para suponer que este elemento era el que buscaban los expoliadores (hecho, por otra parte, habitual entre los colonos que poblaron la mesa de Ronda la Vieja hasta hace 40 años). En el ángulo de unión de estos "muros ausentes" (al NO), se localiza un sillar esquinero que, junto a los restos de un posible pilar de ladrillo (20.017), refuerza la idea de que se tratasen de muros realizados también en este material.

LAM.XVIII. Detalle de la huella dejada por el expolio de los ladrillos en US20.072

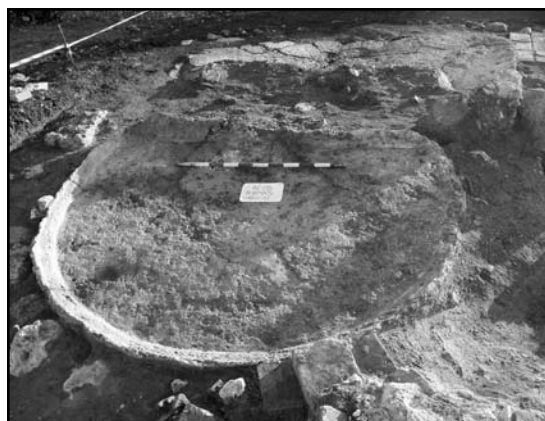
Junto a la Estancia 4 y compartiendo estructuras, por servir de límites entre ambas (como son la fosa de expolio 20.072 y el supuesto pilar de ladrillo 20.017), encontramos los pavimentos de *opus signinum* SL20.015 y SL20.019, relacionados entre sí por un pequeño pilar (20.059, que bien pudiera tratarse del resto de uno de los muros que circundaban estas estructuras), que definen con claridad un espacio, tal vez compartido al que hemos llamado **ESTANCIA 5**. Se trata de los pavimentos correspondientes a dos piscinas, articuladas en sentido Oeste-Este, y con una ligera diferencia de cotas entre ellas. La superior (SL20.019), al Oeste, describe una semicircunferencia (exedra), mientras que la más baja, de tendencia cuadrangular, presenta dos apéndices entrantes, también cuadrangulares, en los extremos. Las dos estructuras poseen un resalte cóncavo en la unión de las paredes y el suelo que se desarrollaría a lo largo de todo su perímetro, resalte que parece mostrar una ligera depresión en el eje que las articula, lo que nos hace pensar en una probable comunicación entre ambas. Sin embargo, estos dos hechos están separados por un espacio, ahora vacío, al que sólo podemos relacionar el hecho PL20.059, testigo de la obra, quizá de muro, que se interponía entre aquéllos. Esta posibilidad resulta altamente factible si se tiene en cuenta que, junto a los restos de los muros expoliados que hemos descrito anteriormente y de los que uno formaría también parte de esta **ESTANCIA 5** (la zanja 20.072 y pilar 20.017, contra las que revoca el pavimento SL20.015), asociados a estos pavimentos no sólo encontramos el testigo PL20.059, sino también los restos de las estructuras

LAM.XIX. Exedra y hecho relacionado en estancia 5

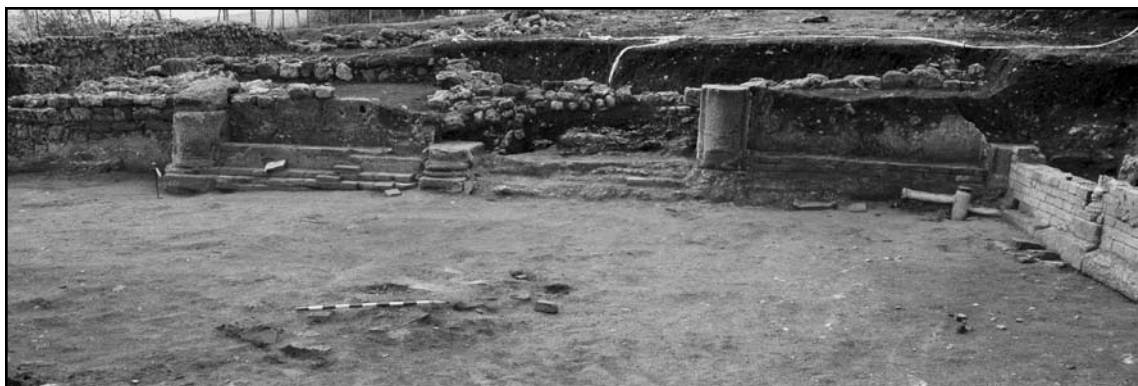
que posee mayor interés es el hecho MR20.041: se trata de un muro que tiene la particularidad de haber sido hecho contra el relleno precedente, lo que conforma un nivel más bajo al espacio interior. Está compuesto de tres tramos delimitados por pilastras de arenisca labradas y enfoscadas con mortero de cal, que mayormente conservan las basas y parte de los fustes. De estos tramos, conservan parte de su alzado dos, los situados en los extremos, de los que llama la atención el diferente tratamiento aplicado en la estructura medianera con el relleno precedente: mientras que el primero de los tramos, el situado al Este, el límite lo establece un muro de sillarejo desarrollado entre la primera y segunda pilastra, en el segundo (entre la tercera y cuarta pilastra) el equivalente se realiza con tierra amasada. Ambos se hallan enlucidos con mortero de cal, bastante grueso en el segundo de los casos tal vez por tratarse de tierra. Adosados a este cierre, se encuentran dos poyetes de ladrillo, enfoscados también en su cara exterior, de diferente hechura, que, junto al de la parte central, del que sólo se evidencian algunos restos, conformarían una especie de banco corrido únicamente interrumpido por las pilastras. Este “banco” presenta grandes similitudes con el cierre del intercolumnio del MR20.040, con el que comparte además relación

LAM.XX. Muro de cierre sur de la Palestra. MR20.041

física, ya que dicho cierre se inicia o remata contra la última de las pilastras descubiertas, situada en el extremo occidental del hecho MR20.041.

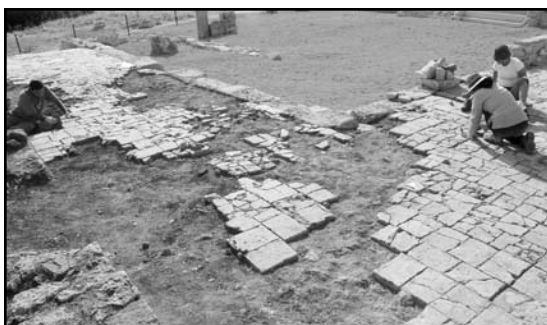
En este ámbito, y antes de continuar, hay otro elemento que ya adquirió protagonismo propio en la pasada campaña, y en torno al que se abre una interesante discusión que se abordará en su momento: las conducciones que atraviesan el *ambulacro*. Sin duda, la más llamativa es la tubería de plomo CN20.047, que conserva un importante tramo intacto además de un interesante elemento en el extremo localizado en la palestra, pero lo que ha confirmado esta campaña, aunque como en el caso anterior, ya se intuiera en 2005, es la existencia con seguridad de una segunda conducción que, sin embargo, sólo es perceptible por la huella dejada en el pavimento SL20.054 tras su paso. Este dato aporta una información muy valiosa acerca de la funcionalidad de estas infraestructuras, pues de suponer, con el conocimiento tan sólo de una, la primera, que su papel debió estar relacionado con algún tipo de actividad que necesitara el aporte de agua desde los depósitos hacia este lugar, la aparición de una segunda abre la posibilidad (que parece más que segura) de que el recorrido del agua fuera el inverso, lo que llevaría a caracterizar estas conducciones como subsidiarias de los depósitos, a los que aportarían agua.

LAM.XXIII. Huella dejada en el pavimento del ambulacro por la segunda tubería de plomo desaparecida

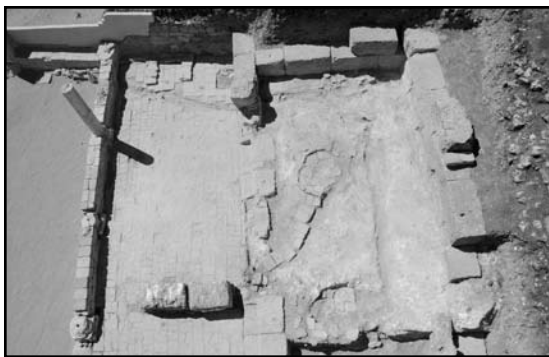
LAM.XXV. Vista de la estancia 7

La ESTANCIA 7, se encuentra en el extremo sur de este sector y está delimitada por los hechos MR20.083, MR20.101 y MR20.102, además de un peldaño correspondiente al vano de ingreso a esta habitación desde el *ambulacro* (20.094). No conserva su cierre norte, aunque sí las huellas del arranque de éste desde MR20.102. Tampoco conserva pavimento alguno. Ambas carencias caben ponerlas en relación con los usos posteriores a los que se destinó esta estancia, generando espacios nuevos, como ocurrirá también en el *ambulacro* con la ESTANCIA 11. La roca base se debió trabajar, siendo rebajada en toda la habitación<sup>25</sup>. Sobre ella se instalaría el suelo desaparecido, que podemos suponer de similares características al documentado en la ESTANCIA 8, ya que los restos de ladrillo detectados en la 7 son producto de remociones ulteriores provocadas tanto por las estructuras artesanales, como por la tubería de plomo CN20.047, cuyo recorrido afectó a toda la anchura de la sala, conservándose de la conducción in situ sólo una parte.

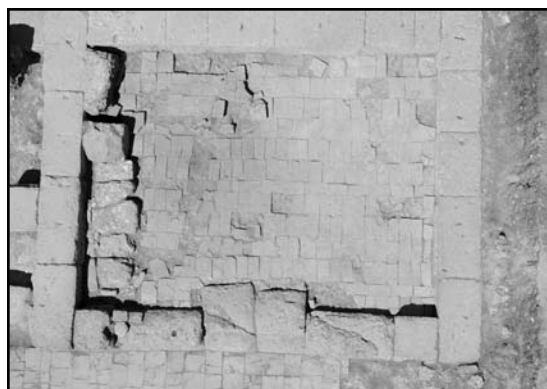
LAM.XXVI. Vista de la estancia 8

La ESTANCIA 8 presenta similitudes en cuanto a sus dimensiones con la anterior, ubicándose al norte de la ESTANCIA 9. Las estructuras que la delimitan, todas ellas realizadas en cantería de sillares de arenisca (tónica que se reproduce en todos los muros originales de estos espacios), son los hechos MR20.083 (eje-fachada hacia el *ambulacro*), con su peldaño correspondiente en el vano de comunicación entre la sala y el *ambulacro* (20.096); MR20.103, MR20.104 y MR20.105, además del pavimento de ladrillo SL20.110. Todos estos muros y suelos se hallaban solapados por la unidad 20.090, y rellanadas por la US20.106, correspondiente a un nivel de derrumbe.

En la misma estancia, se documenta una estructura más, MR20.108, adosada a MR20.103, que interpretamos como poyo subsidiario de las tareas artesanales que también utilizaron esta habitación como espacio productivo, así como un paquete de arcilla endurecida bajo US20.106 con evidentes huellas de calor (US20.107), razón por la cual parte del suelo de ladrillo original se encontraba alterado.

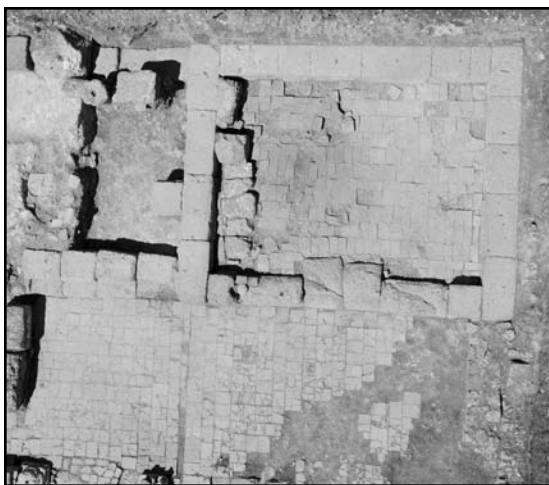
LAM.XXVII. Vista de la estancia 9, a la izquierda de la 8 y desfigurada por las refacciones sufridas junto a la estancia 7

Entre las estancias 7 y 8, y dotando de gran simetría a toda la crujía, se encuentra, en posición central, la ESTANCIA 9, de dimensiones más reducidas que sus compañeras, aunque con el doble de anchura en el vano de comunicación con el *ambulacro* (20.095), lo que nos mueve a identificarla con el ingreso principal a éste desde, quizá, el exterior. Sus límites ya se han expresado de manera indirecta al describir las otras dos estancias: MR20.102, MR20.103 así como el desaparecido muro de cierre norte de la estancia 7 que serviría de medianero con esta. Como en el caso de la 7, también este habitáculo fue objeto de remociones posteriores que acabarían desfigurándolo. Aparte de no contar con suelo alguno, bajo la rasante de éste, y en su relleno preparatorio (pues aquí la roca debe dar un salto), encontramos un sillar

adosado a MR20.103 (20.117) de difícil interpretación. Parte de la habitación, así como el vano apuntado, se encontraban amortizados por un derrumbe de sillares y sillarejos (US20.097), que se desarrollaba también parcialmente sobre el suelo del *ambulacro* (por lo que debió producirse su ruina tras el abandono del taller).

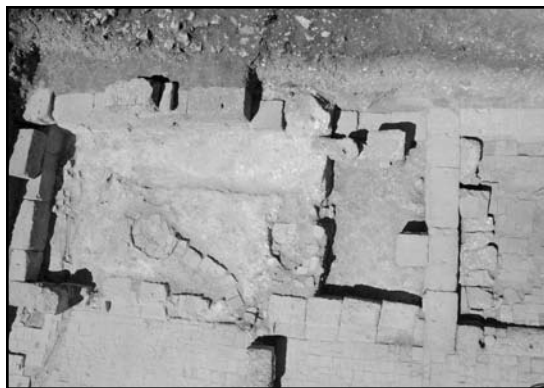
LAM.XXVIII. Estancia 10, fruto de la unión de las estancias 7 y 9, en la fase de taller. Se aprecian los hornos y la conducción pertenecientes a esta fase

De la fusión entre las estancias 7 y 9, sometidas a una serie de reformas de adaptación de sus espacios para albergar nuevos usos, surge la ESTANCIA 10. Tales modificaciones consistieron en la eliminación del muro de división de las estancias 7 y 9, así como el levantamiento del pavimento de ladrillo probablemente existente en ambas, dejando como suelo la roca base de la mesa. Por su parte, el cambio de función conllevará la realización de nuevas instalaciones (infraestructuras) que, en este caso, parecen poder relacionarse con una zona de taller seguramente destinado a la elaboración de objetos de vidrio por soplado. Al menos esto es lo que se colige de los hechos encontrados en esta estancia; 20.113, 20.123 y CN20.116, correspondientes a dos pequeños hornos (los destinados a estas tareas no suelen ser más grandes) los primeros, y a una conducción horadada en la roca, el último. De los hornos, 20.113 está realizado con material reutilizado de ladrillo: es de planta circular y presenta un reborde en todo su perímetro, al menos en lo conservado. De él sale una alineación también de ladrillos cuyo cometido desconocemos. El otro horno, 20.123, también conserva restos de material constructivo muy alterados, pero, a diferencia del anterior, se plantea a través de un rebaje en el sustrato rocoso. Con este último parece estar relacionada la conducción 20.116.

Los límites, pues, de esta nueva estancia, se hallarían conformados por los hechos MR20.083, MR20.101, MR20.102 y MR20.103, con sus respectivos vanos (20.094 y 20.095), además de por uno nuevo, MR20.114, hecho con material de acarreo, y que como en el caso de MR20.108, se adosa a otro muro (MR2.102), por lo que podría tratarse igualmente de un poyte.

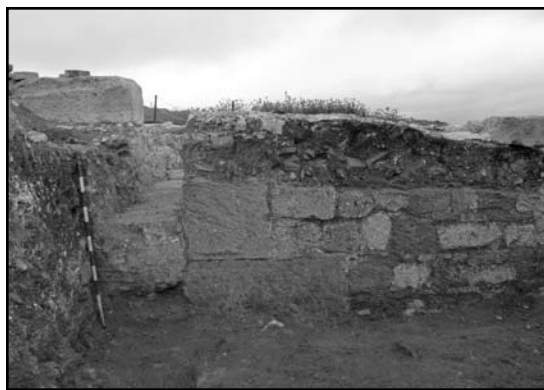
LAM.XXX. Detalle de la zanja de expolio US20.074, en su unión con el vaciado del hipocausto del tepidarium. A la izquierda se evidencia el recorte de la roca

Esta estructura, realizada en ladrillo, según se deduce por las huellas dejadas sobre el mortero tras su enrasamiento, articulará esta crujía, actuando, al mismo tiempo, como eje que vertebrará todo el edificio termal (MR20.140). Para su ejecución, se procedió a recortar la roca base, dejando un mar-

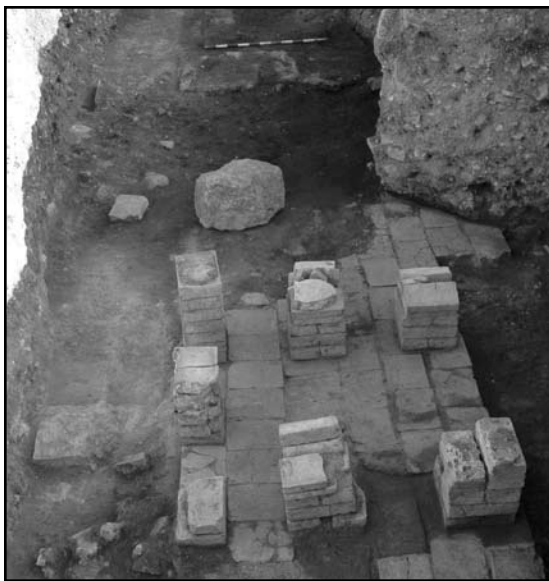
LAM.XXXIV. Pilae conservadas y parcialmente localizadas en las excavaciones de los años 80

Los otros hechos documentados pertenecen a los restos de suelos y *pilae* repartidos por toda el área de excavación. Unos y otros fueron objeto, como ya se ha advertido para con otras estructuras, de un intenso expolio, por lo que han llegado hasta nosotros de forma muy lagunar, como testigos. La excepción, no obstante, la tenemos en el hipocausto de la sala caliente, localizado ya en el sondeo de los años 80, que sí ha conservado, al menos en lo que se ve, gran parte del suelo (SL20.144) y de los pilares de sustentación de la suspensura (PL20.145 y PL20.148). Mientras, en la sala templada, a nivel de hipocausto, sólo encontramos algunos islotes de su suelo (SL20.146), que llega a fundirse con el del caldarium en el MR20.143, al que se adosaba, asimismo, uno de los pilares de ladrillo que flanqueaban el vano (PL20.150). En cuanto a los pilares, todos presentan indicios de rematar en arcos de descarga (PL20.145 y PL20.150), salvo los localizados junto al desaparecido MR20.140, cuya función, además, estaría encaminada (probablemente) a albergar los huecos de transmisión del aire caliente que se desarrollaban por las paredes<sup>29</sup>, de ahí su discreta, aunque suficientemente ilustrativa, separación de MR20.140, y su diferente cadencia entre ellos, en relación a los que portaban arco (introducen un pilar más entre los pares).

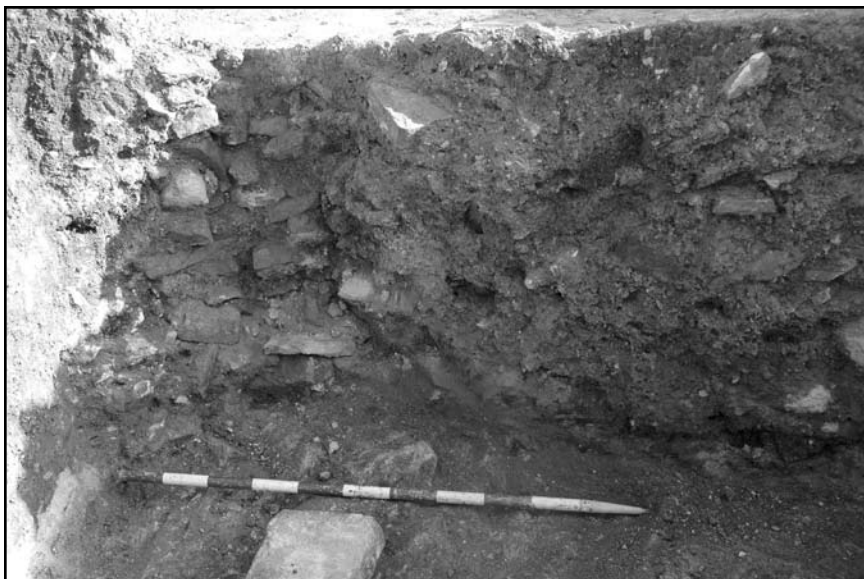
LAM.XXXV. Evidencia en el perfil norte de la posterioridad en el expolio de MR20.140

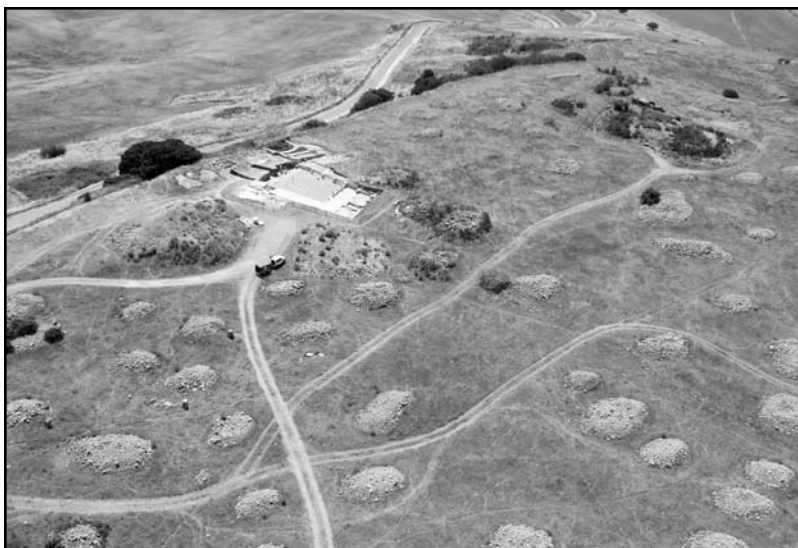
LAM.XXXVI. La terma y su posición respecto a la probable situación del foro

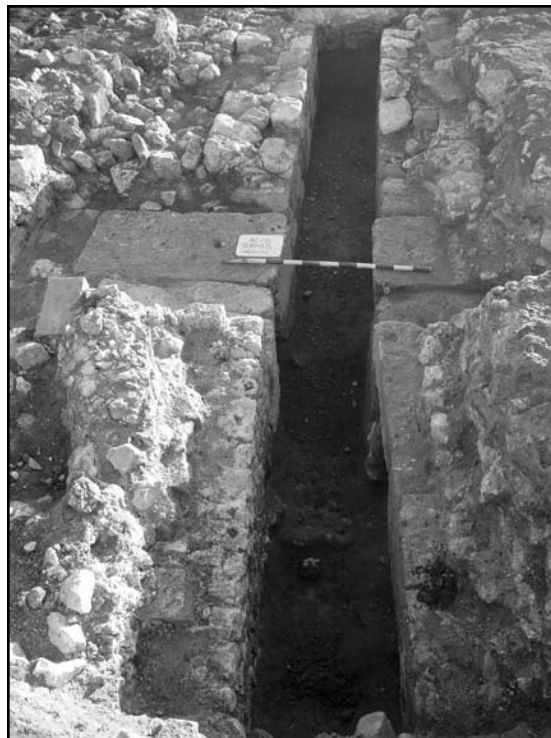
LAM.XXXIX. Posible praefurnium de la Terma I

Desconocemos las dimensiones originales de este espacio abierto, pues las intervenciones posteriores que conllevaron su ampliación, provocaron la desaparición de los muros de cierre oeste y este. De los conservados, se puede colegir que su ingreso se haría por el sur, estableciendo, así, un eje organizador para el resto. De hecho, los otros muros documentados se sitúan al norte de la *palestra*, lugar en el que debemos imaginar las salas del baño, aunque éstas posiblemente se desarrollaran en sentido E-O, si damos por sentado que la conducción CN20021, 20035 y 20036, es en realidad el *praefurnium* correspondiente de esta fase de la terma. Al mismo edificio podría pertenecer, igualmente, la plataforma sobre la que se asentará más adelante el *frigidarium* de la TERMA II, pues es en ella en donde se abre el citado *praefurnium*.

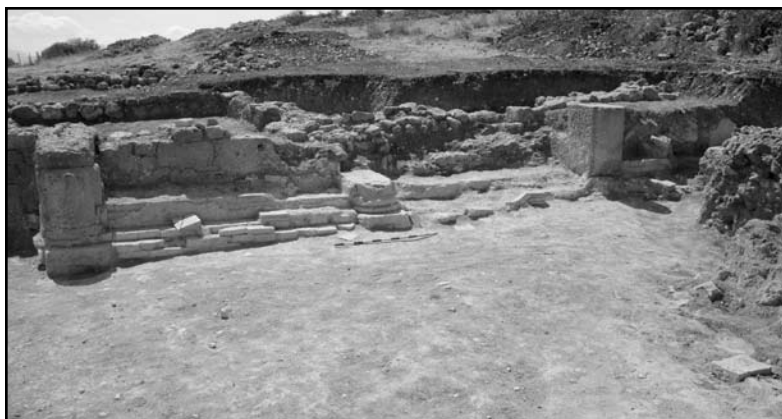
LAM.XL. Fachada sur de la palestra. Fase IIA

En un momento entre la finalización de las obras de monumentalización de la terma y la construcción de los depósitos altos, que incluimos en la fase IIB, quizá hacia la segunda mitad del siglo II d. C., se desarrolla en la *palestra* una operación de embellecimiento de su fachada sur, a la que se dota de pilastras de arenisca que imitarán la secuencia existente en las columnatas del *ambulacro* (peristilo). Sin embargo resulta ser una actuación que presenta varios interrogantes, provocados, esencialmente, por la rareza y alcance de la reforma.

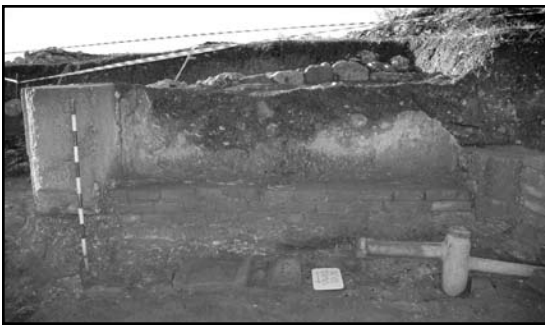
LAM.XLI. Fístula orientada hacia los depósitos. Nótese la muesca realizada sobre la pilastra para permitir el paso de la tubería

Las tuberías de plomo comentadas, de las que sólo nos ha llegado el tramo de una (CN20.047), suponiendo la otra por la impronta dejada en el pavimento del *ambulacro* (ángulo NE), constituyen, sin duda, los elementos más significativos de esta fase, tanto por su tipología, como por su significado. La conservada, que cuenta con un trazado de casi 4 m de longitud, está realizada completamente en plomo (*fistula plumbei*), con tramos aproximados de un metro, remachados con apliques romboidales. En el extremo este de lo conservado (en la palestra), presenta un dispositivo de forma cónica, rematado con embocadura de hierro, que parece estar destinado a regular la presión, eliminando el aire acumulado en el interior, según el teorema de Torricelli, de ahí que las secciones de la tubería de entrada y salida sean diferentes (ver artículo destinado a este sistema). Es una pieza única, de la que existen sólo unos cuantos ejemplos en la península, no siempre bien interpretados por falta de contextos arqueológicos que los explique.

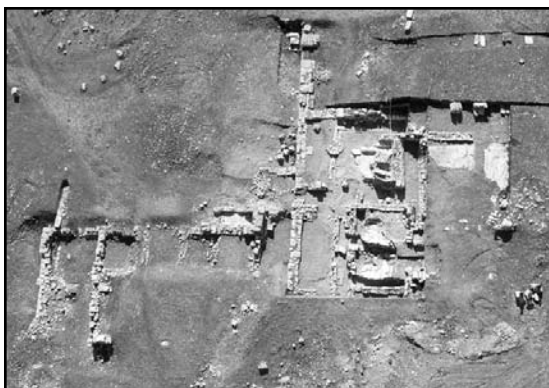
LÁM.XLII vista aérea de la domus

La planimetría de la excavación muestra dos grandes espacios domésticos organizados que quedan distribuidos a izquierda (sur) y derecha (norte) a partir de dicho acceso, que a su vez, queda alineado con la crujía MR11023 y MR11006, definiendo una zona de circulación hacia el oeste.

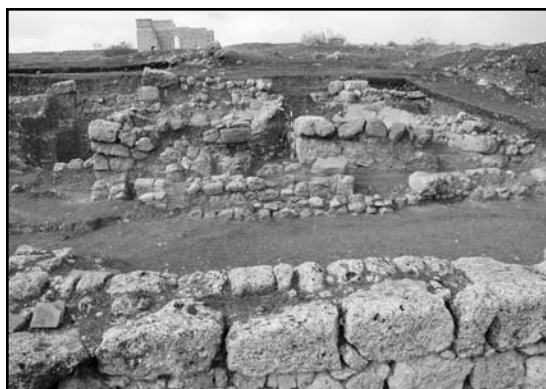
LÁM.XLIII: vista de las dos estancias

Dichas estancias, alineadas y orientadas al oeste, son de planta rectangular con una superficie de 20,5 m<sup>2</sup> y 18,85 m<sup>2</sup> respectivamente. La fábrica de los muros es de mampostería ordinaria a base de sillares que dan cara, mientras que la masa o interior del muro del muro está hecha con tierra. Estos se encuentran trabados entre sí y en las esquinas son rematados con sillares de grandes proporciones.

A través del vano PR11025, se accede a una primera habitación, definida por los muros MR11024, MR11023, MR11041. El muro MR11031 es un muro medianero entre las dos habitaciones, del que se ha conservado su derrumbe caído hacia el norte, es decir sobre el interior de la habitación 2. La segunda habitación, a la cual se accede a través del umbral PR11027, del que se conserva un escalón de ladrillos dispuestos a sardinel, está definida por los muros MR11026, MR11028, MR11067. El muro MR11028 parece separar esta habitación de una tercera, que aunque no ha sido excavada por su proximidad al perfil norte, parece intuirse.

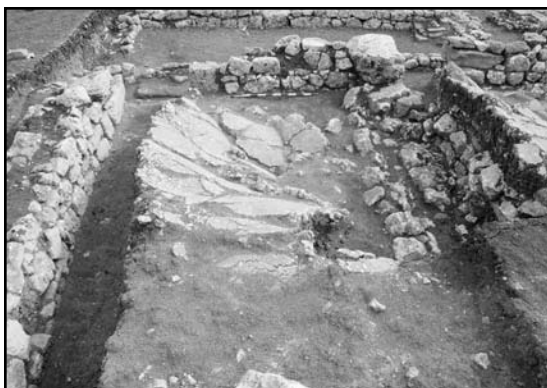
LÁM.XLVI: vista del interior de la estancia 02

Ambas habitaciones están colmatadas por un nivel de derrumbe de paredes, enlucidos de las mismas, y otros restos de material de construcción, que no ha sido excavado, y sobre el que aparecen los restos de sendos pavimentos de *opus signinum*, en los que es posible distinguir el *rudus*, quizás correspondientes al piso de una planta superior que se ha hundido.

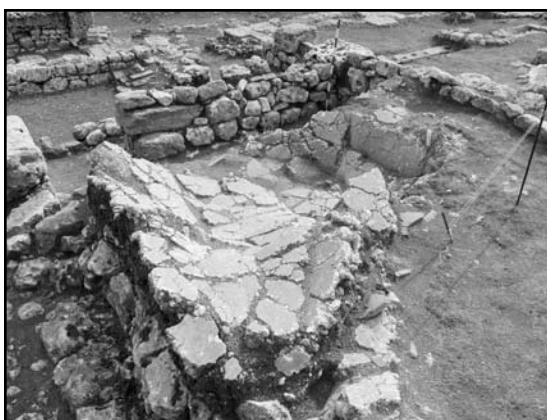
LÁM.XLVII: vista del interior de la estancia 01

Sobre el nivel de suelo desplomado en el interior de la habitación 1 apareció parte del cierre de una puerta, y coincidiendo con el umbral de la puerta aparecieron gran cantidad de clavos.

Ambos pavimentos estaban cubiertos a su vez por otro nivel de derrumbe formado por fragmentos de enlucidos, paredes y tégulas procedentes del techo (UE11002), todo ello en relación con el derrumbe de las construcciones de la planta alta.

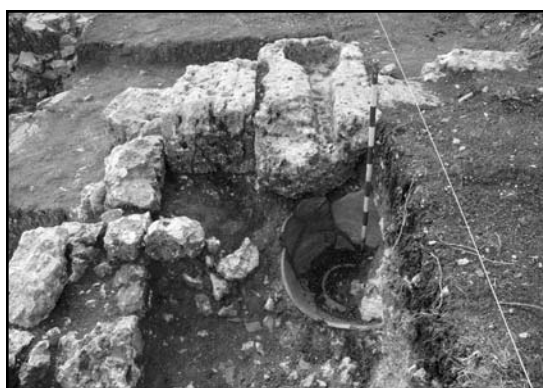
LÁM.XLIX: detalle ¿zona industrial?

Hacia el oeste y adosados a los muros MR11041 y MR11067 se han documentado una serie de estructuras que definen unos pequeños ámbitos, cuya funcionalidad no se ha podido establecer al estar excavadas parcialmente. Adosado en sentido perpendicular al muro MR11067, aparecen dispuestos dos grandes sillares alineados, uno de los cuales presenta una especie de depósito en forma de pera de 36 cm de anchura, que desemboca en un canal longitudinal de 72 cm, tallado y vaciado 15 cm. en la piedra. Esta estructura, que parece funcionar a modo de elemento vertedor, está en relación con los restos de una dolia de cerámica invertida, que aparece localizada justo por debajo de dicho canal y a una cota inferior respecto a este.

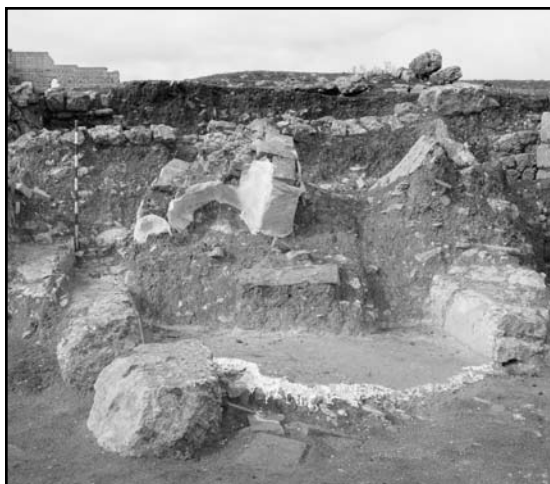
LÁM.L: vista del larario

De este se conservan los restos de unos muretes (MR11063 y MR11065) realizados a base de piedra, cascotes de ladrillo, tejas y mortero de cal; de 2,85 m de longitud máxima y 0,40 m de anchura media. Las caras interiores de ambos están revestidas con una capa de mortero de cal, en la que se distingue la aplicación de una capa más grosera y una segunda de árido muy fino; con un grosor total que oscila de 1cm a 2 cm. Estas estructuras están en relación con los restos de un pavimento de *opus signinum*, que estaba cubierto por una capa de cal de unos 0,04 m de potencia y sobre el que aparecieron varios fragmentos de ánfora y de una olla quemada. Adosado al murete MR11063 se alza un poyete, de idéntica fábrica, que se sobreeleva sobre aquel, unos 0,30cm.

De igual forma todo el conjunto formado por los muros MR 11063, MR 11065, la estructura ES 11059, y el pavimento SL 11011, fue objeto de un exceso de consolidación mediante la aplicación de un engasado de pararoid, con el fin de evitar el deterioro y desmoronamiento de los enlucidos y estucos.

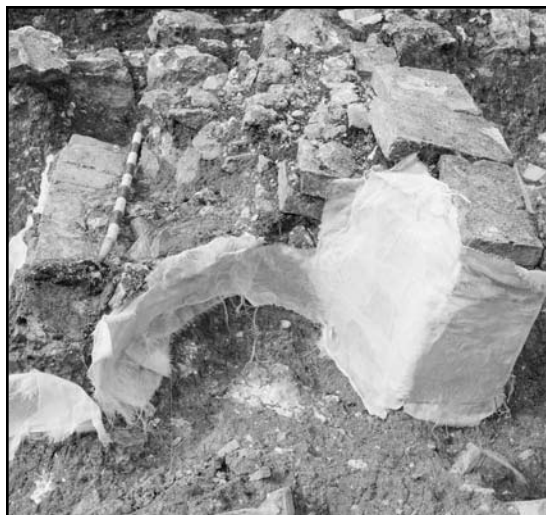
LÁM.LI: detalle del larario

Esta es de planta rectangular, y de fábrica de ladrillo a soga en el exterior a modo de una caja sobre la que se ha vertido piedra y mortero de tierra con escasos nódulos de cal; tiene unas dimensiones de 1,40 m de longitud por 1 m de anchura, y la potencia máxima documentada es de 0,57 m. Todas sus caras están revestidas con un enlucido de cal. La parte frontal presenta una hueco con forma de arco de medio punto de 0,64 m. de anchura,

y está decorada a base de un estuco pintado de color azul, amarillo y rojo, según se ha podido observar in situ.

Esta estructura presenta un estado de conservación muy delicado, ya que se encuentra volcada hacia el este y desplomada hacia el norte, siendo necesaria una intervención urgente y paralela de consolidación y restauración in situ, que actualmente se está llevando a cabo.

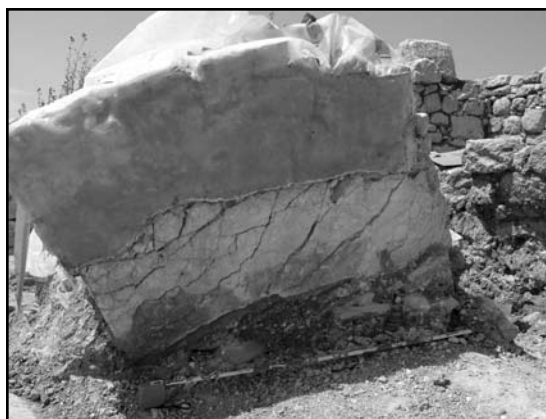
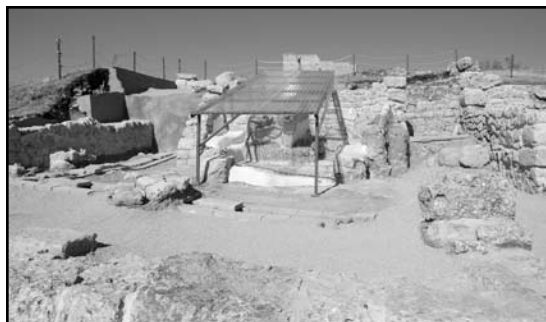
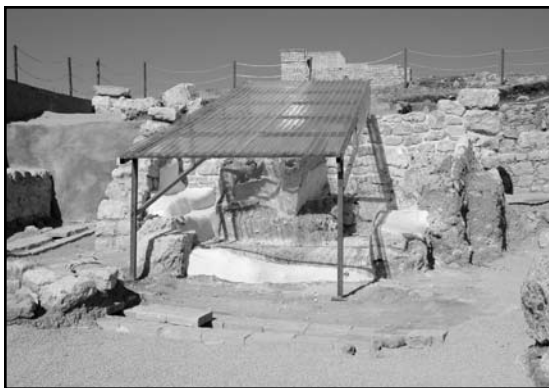
LÁM.LII: proceso de consolidación

LÁM.LIII: consolidación y protección de la estructura del larario

LÁM.LIV: consolidación y protección de la estructura del larario

Paralelamente se llevaron a cabo las labores de restauración, que en esta zona consistieron en el despiece, y desmonte de las hiladas pertenecientes al muro MR 11008 que se encontraban volcadas hacia el este (por el empuje de la ladera). Esto permitió la documentación completa del espacio del larario, y se pudo conocer cómo las caras de los muros que quedan al interior de este espacio estaban recubiertas con un enlucido de cal de unos 0'6 cm de espesor.

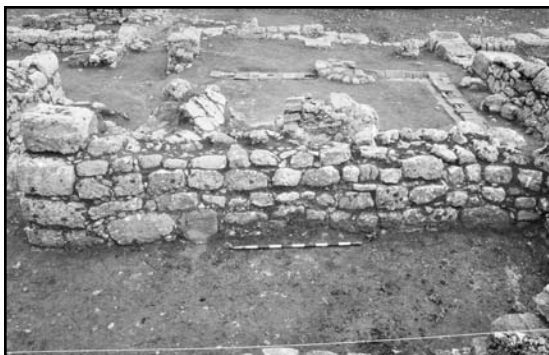
LÁM.LV: vista oeste de la zona del larario

Esta zona del *lararium* está delimitada al sur por el muro MR11054, de fábrica de mampostería y una potencia de 1,75m; y al oeste por el muro MR11008. Este presenta un fuerte desplome hacia el este como consecuencia de los empujes de la ladera, por lo que no se ha podido ver como se relacionan físicamente las estructuras anteriores con este muro.

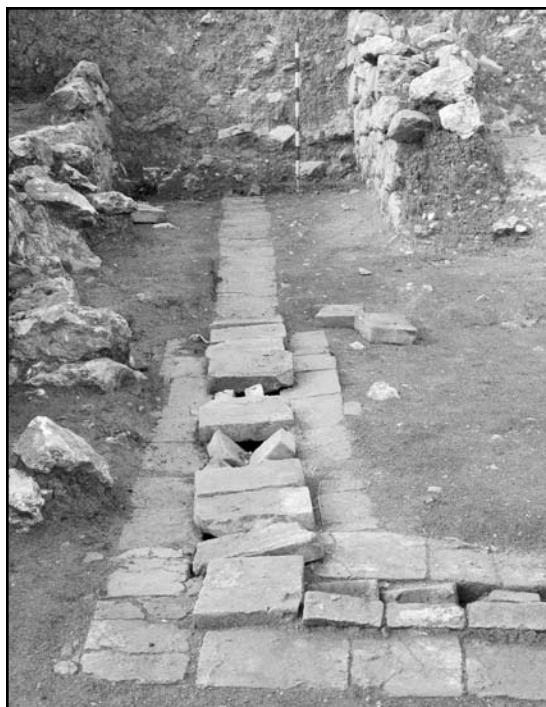
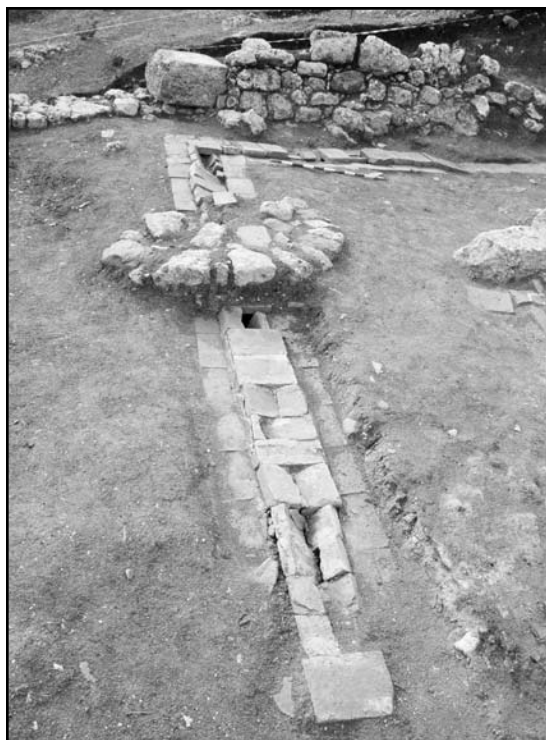
Hacia el este, todas las estructuras que forman parte del *lararium*, están rotas, documentándose por debajo del nivel de esta, los restos de una infraestructura o conducción de fábrica de ladrillo con cubierta plana, también de ladrillo, sellada con mortero de cal.

De esta se conservan dos tramos, uno se desarrolla en dirección N-S con una longitud de 5,10 m, y quiebra en ángulo recto cogiendo una orientación hacia el oeste, tramo que no se ha excavado completamente, y que discurre en una zona comprendida entre el muro MR11050, y el muro/s MR11051 /52 /53.

LÁM.LVII: detalle de la atarjea

LÁM.LVIII: detalle de la atarjea

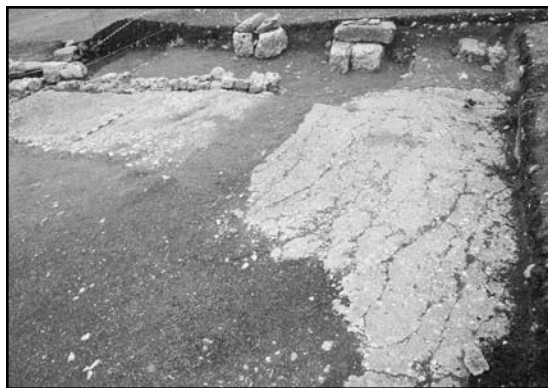
Por encima de esta zona, se han documentado los restos de un pavimento de *opus signinum*, roto y rehundido, que se encuentra a una cota muy superficial, justo por debajo del nivel de humus.

LÁM.LX: detalle del nivel de opus signinum

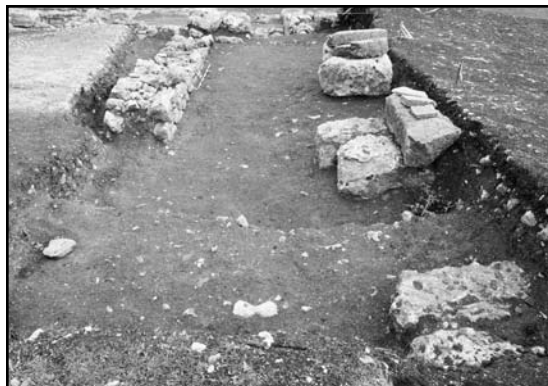
Hacia el sur, y fuera de los límites de la casa, se ha documentado de forma aislada, una serie de grandes sillares de forma rectangular, dispuestos de forma paralela y agrupados de dos en dos, que parecen corresponderse con los restos de posibles elementos portantes.

LÁM.LXI: detalle de la zona porticada

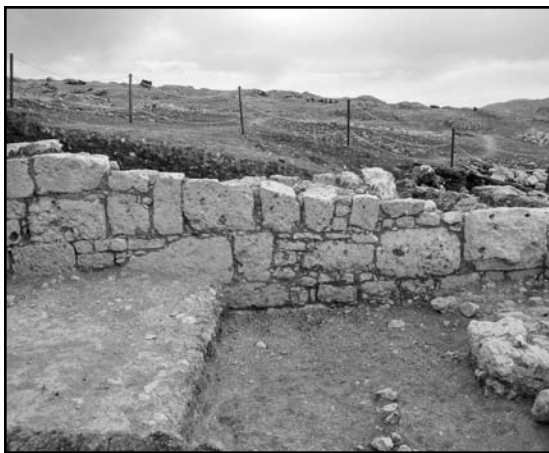
LAM.LXII: detalle de la fábrica del muro de la crujía norte

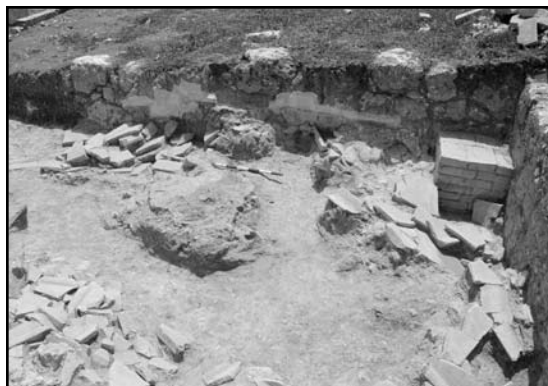
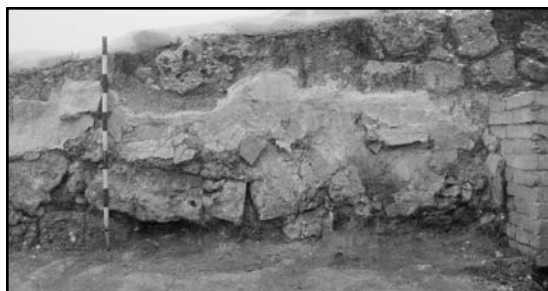
En la pared sur, se documentaron restos de enlucido compuesto principalmente por estucos, en los que se pudo distinguir el trazado de bandas

verticales de color rojo sobre fondo blanquecino. También se ha podido identificar la utilización de otros colores como son el amarillo, el negro y el verde. Así mismo se recogieron numerosos fragmentos entre los niveles de derrumbe y colmatación de la estancia.

LAM.LXV: detalle del muro con estucos.

LAM.LXVI: detalle del muro con estucos.

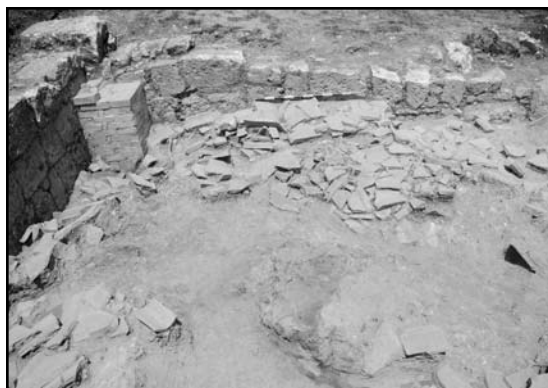
El interior de la estancia estaba cubierto por un derrumbe de téglulas, ímbrices, mortero de cal y fragmentos de estuco pintado.

LAM.LXVII: detalle del derrumbe.

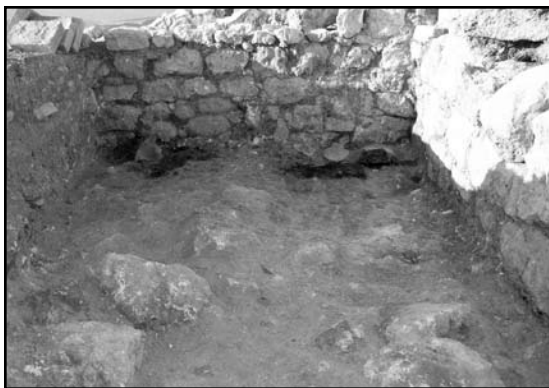
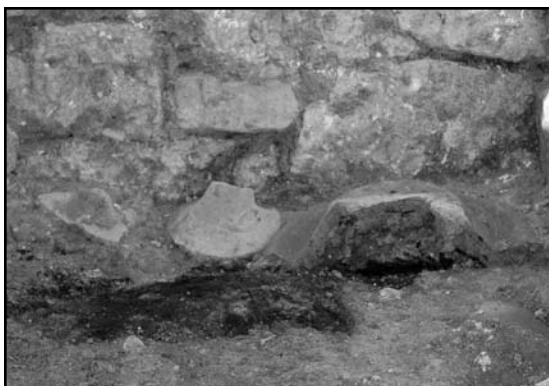
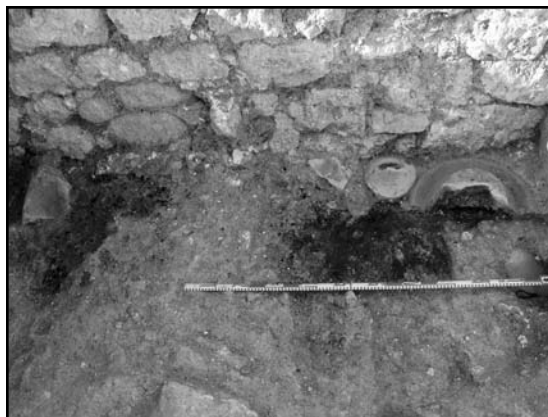
Así se rebajó el nivel de derrumbe hasta alcanzar un estrato compuesto por una matriz de arcillas de tonalidad gris con restos de carbón y restos ar-  
tefactuales cerámicos correspondientes a una serie de almacenaje (ánforas y dolias). A una cota de .... se documento un mortero de cerámica completo e invertido (boca abajo) in situ, con epigrafía.

LAM.LXXIV: detalle del interior de la habitación 01 con hallazgo del mortero

LAM.LXXV: detalle del interior de la habitación 01 con hallazgo del mortero

LAM.LXXVI: detalle del interior de la habitación 01 con hallazgo del mortero

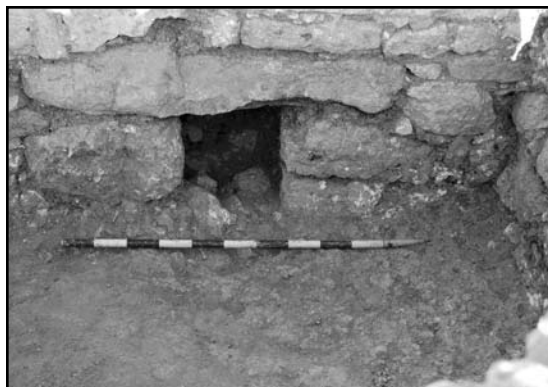
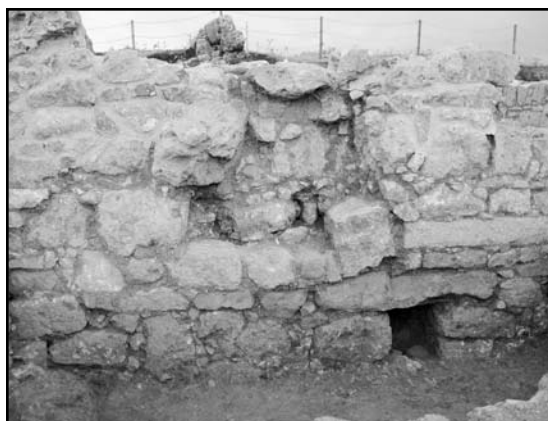
En el alzado de este muro y coincidiendo con el ángulo noroeste de dicha estancia, se documentó una atarjea de sillares de piedra, colmatada por un nivel de relleno natural de matriz arcillosa y textura suelta y húmeda de color marrón oscuro, con restos de fauna y guijarros.

LAM.LXXVIII: detalle de la atarjea

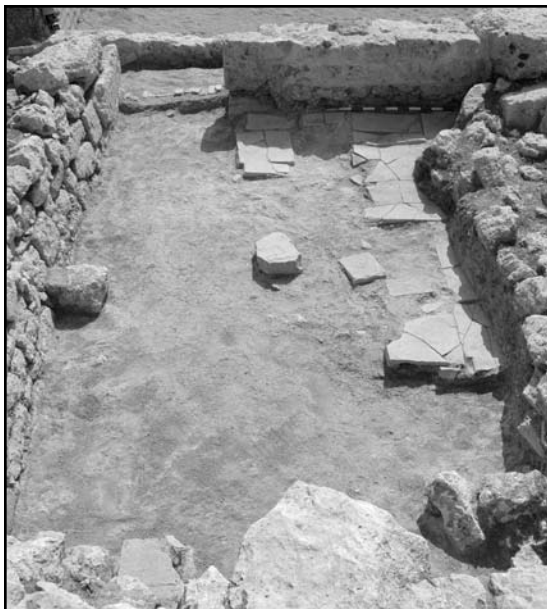
Por lo que respecta a la excavación de la habitación HA-02, se procedió a levantar el derrumbe de *opus signinum* procedente del suelo de la planta superior que aparecía volcado, sellando la totalidad de la estancia.

LAM.LXXIX: vista general de habitación 02 y nivel de uso

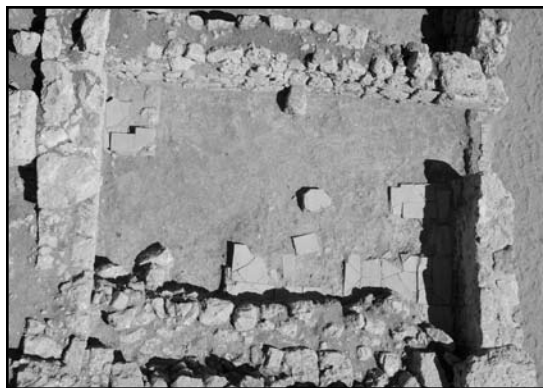
En el ángulo noroeste que forman os muros MR 11.028 y MR 11.041, se documentaron los restos de lo que hemos definido como un hogar, de forma rectangular y de fabrica de ladrillo (HO11.150).

LAM.LXXX: vista aerea de la estancia con el hogar en la esquina noroeste

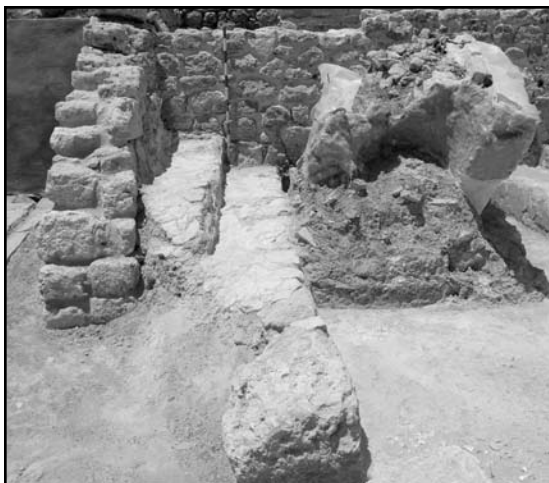
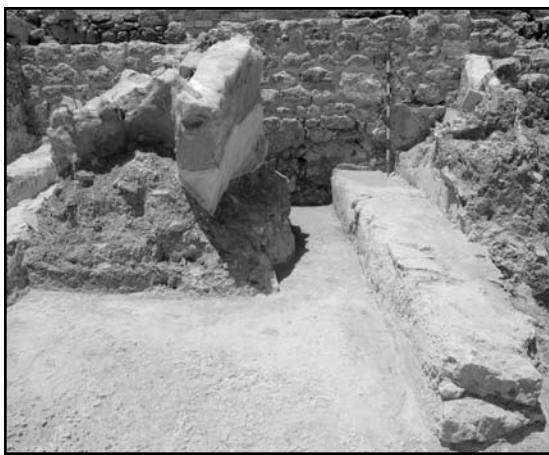
Durante el proceso de excavación, se documenta un estrato de cal y fragmentos de estuco (UE11.016) que colmata el nivel de pavimento de *opus signinum* (SL 11.011) y las estructuras murarias M11.063 y MR 11065.

LAM.LXXXII: detalle del conjunto del larario

LAM.LXXXIII: detalle del conjunto del larario

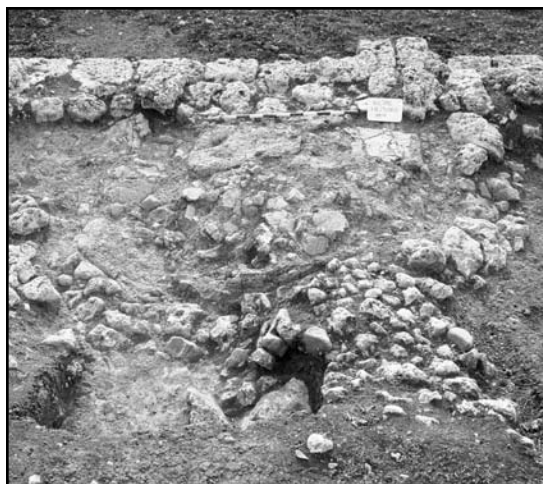
LÁM.CII: Horno Ibérico cortado por estructuras romanas

Esta operación romana, rompe en algunos sectores con el urbanismo ibérico anterior, tal y como se ha documentado en la tercera terraza, la más baja, cuya construcción arrasa claramente los niveles ibéricos representados por un horno de cerámica.

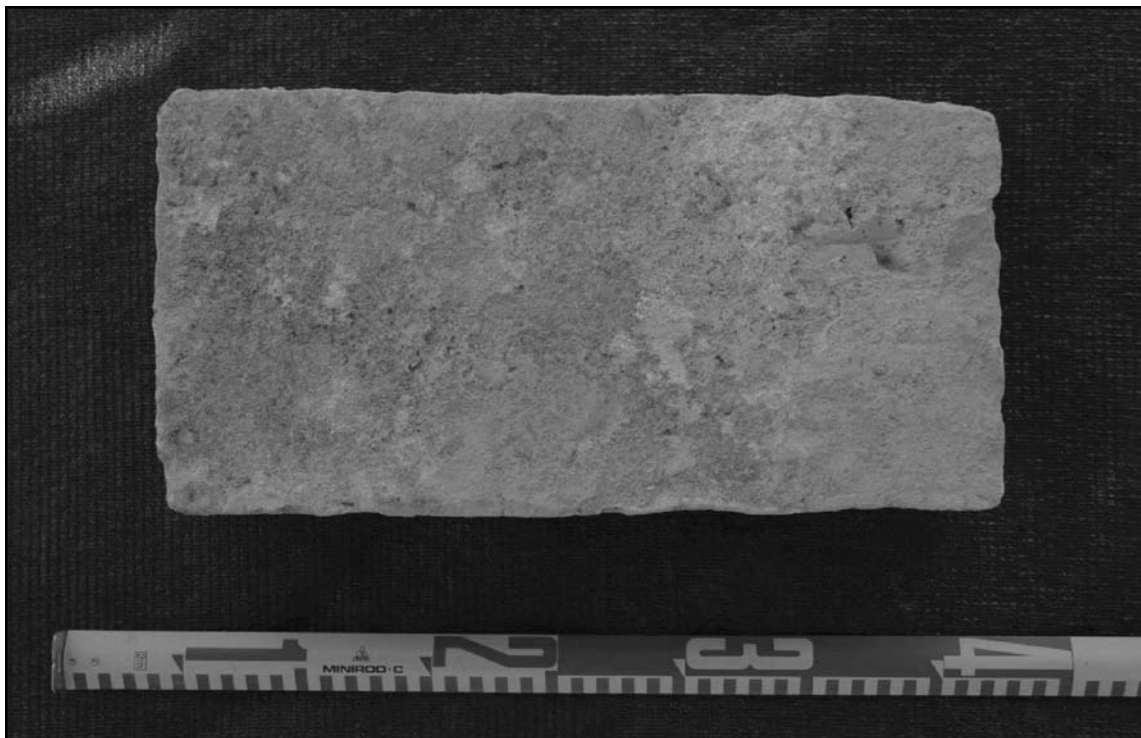
**DESCRIPCIÓN:** Ladrillo rectangular, fabricado a molde, con arcilla cocida.

**LOCALIZACIÓN:** Relleno del hypocausto de la Terma de Acinipo.

**DIMENSIONES:** 30x15x7 cm.
