# CUADERNOS DE ARQUEOLOGÍA DE RONDA

**LA CIUDAD ROMANA DE ACINIPO**  
**INVESTIGACIONES 2005-2007**  
**AVANCE DE RESULTADOS**

# PROYECTO GENERAL PARA LA INVESTIGACIÓN, CONSERVACIÓN Y DIFUSIÓN DEL YACIMIENTO ROMANO DE ACINIPO (RONDA, MÁLAGA) 2005-2007

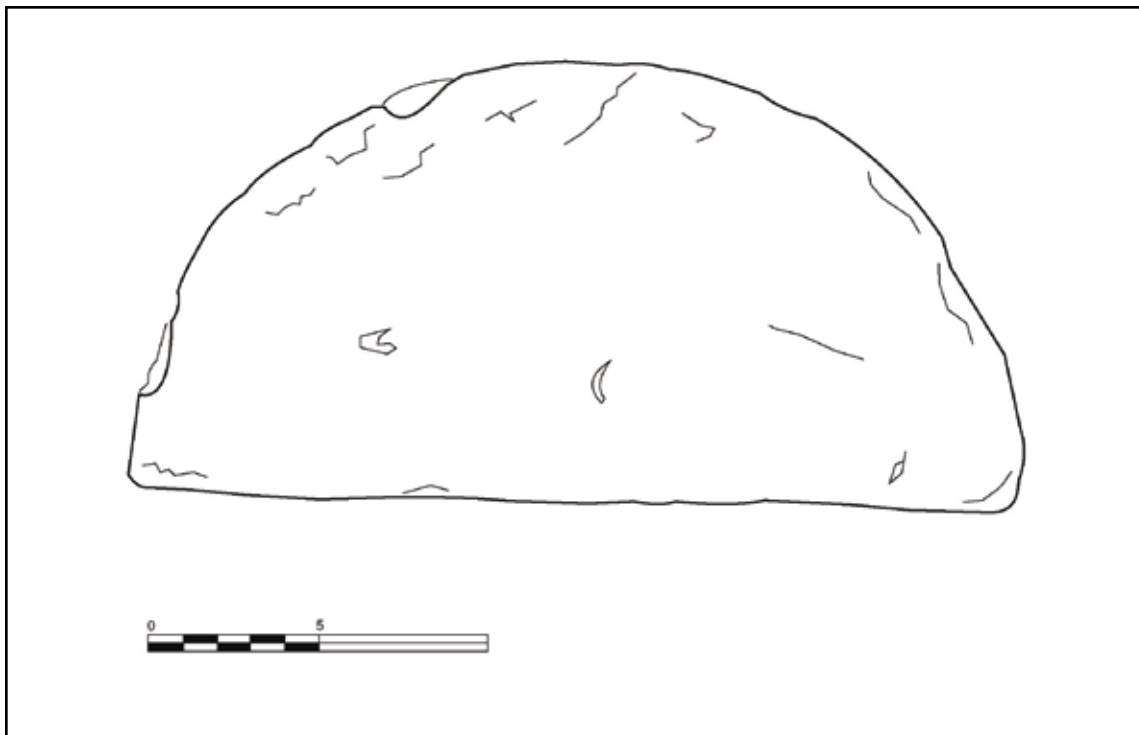
**DESCRIPCIÓN:** Ladrillo rectangular biselado fabricado a molde con arcilla cocida. Peculiar por tener un chaflán en dos de sus lados.

**LOCALIZACIÓN:** Relleno del hypocausto de las Termas de Acinipo.

**DIMENSIONES:** 11,5 de radio x 6 cm de grosor.

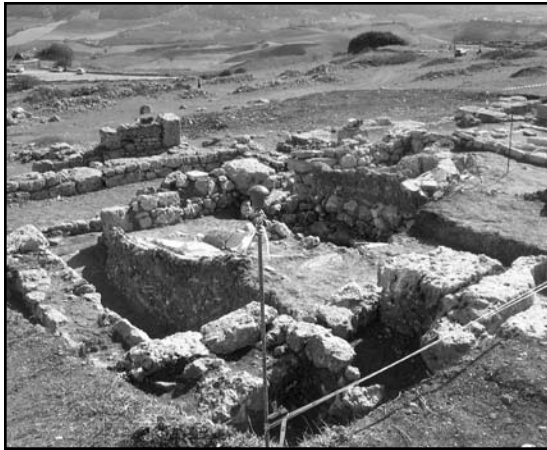
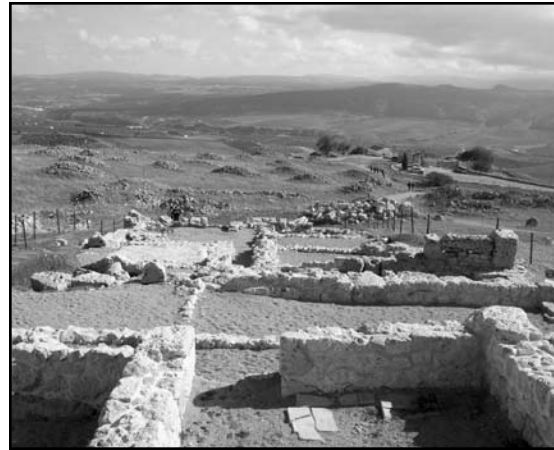
Domus antes de la intervención

Domus después de la intervención

- Pre-consolidación de morteros y revestimientos.
- Consolidación de estructuras de naturaleza arcillosa.
- Anclaje y apuntalamiento de estructuras: este proceso se realizó de forma importante en los muros de la Domus. Presentaban un estado de posible derrumbe debido al abandono de las zonas previo al enterramiento.

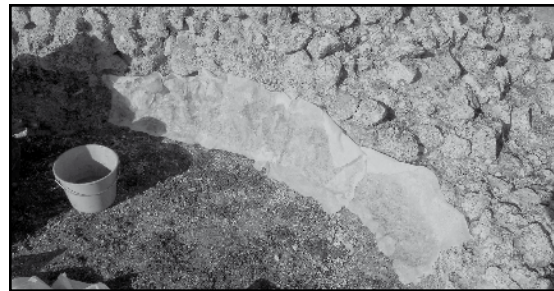
Tratamiento previo a la intervención: engasado de urgencia para la protección de los opus

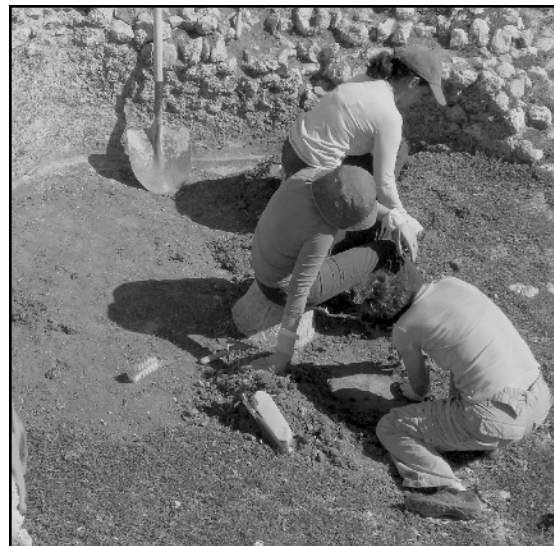
Extracción y destrucción de matrices vegetales

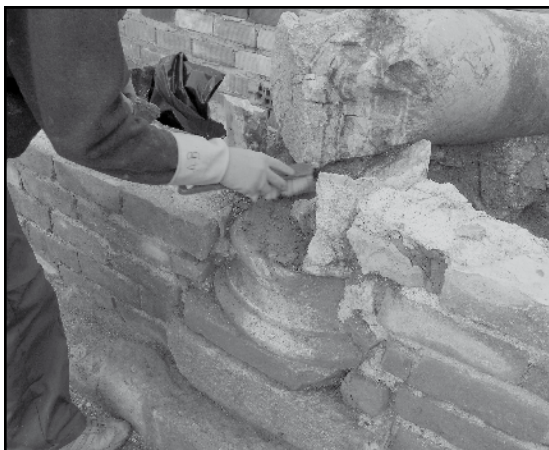
Tratamiento de limpieza en las Termas

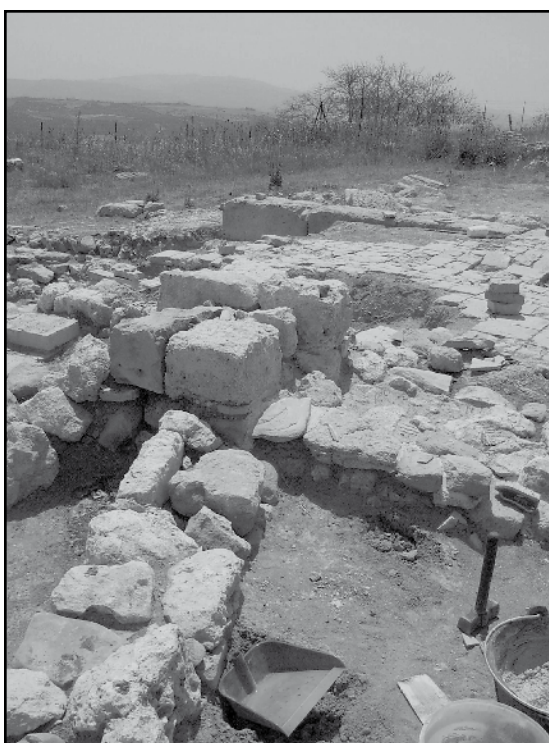
Eliminación de restos de morteros disgregados y erosionados

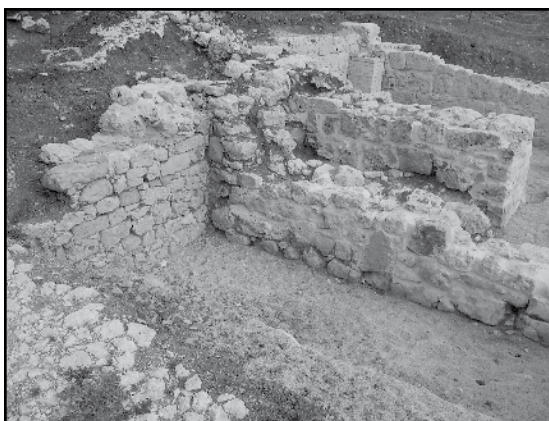
Enladrado de muros en la Domus

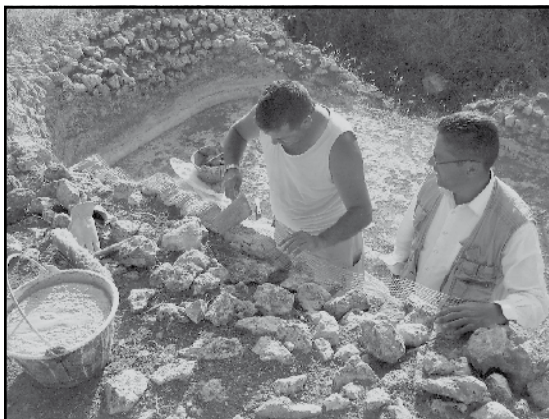
Reintegración volumétrica, estableciendo el criterio diferenciador al superponer una red

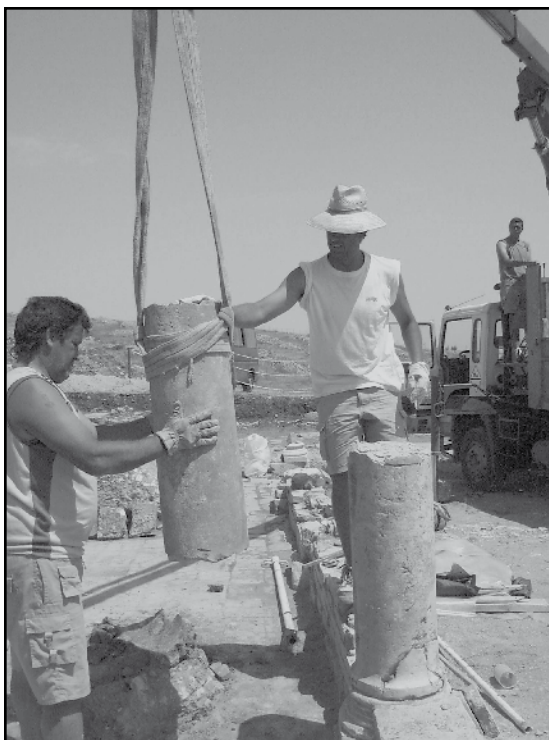
Proceso de anastylosis de la columna situada en las Termas

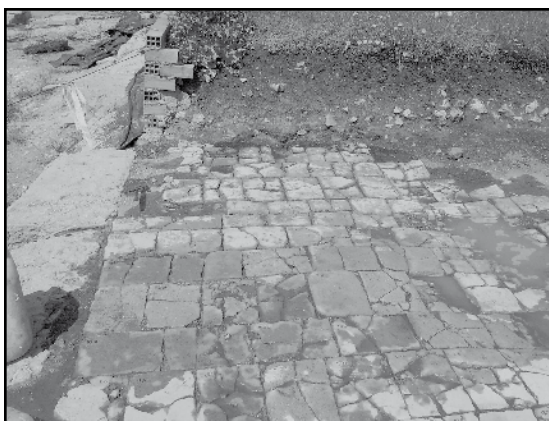
Proceso de limpieza en ladrillos

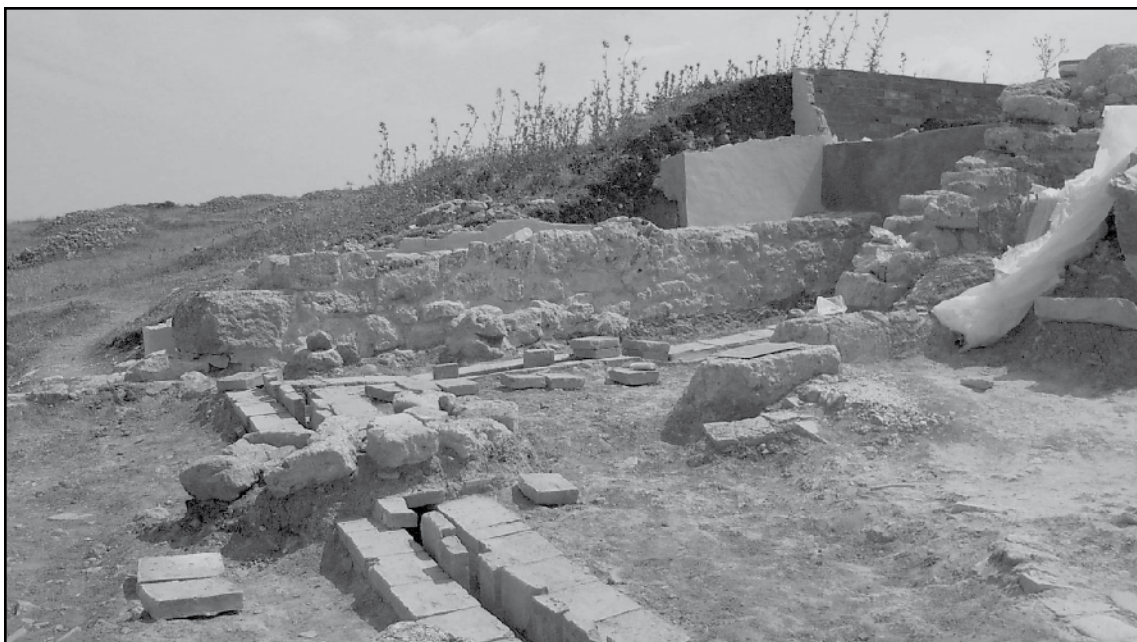
Unión de ladrillos en la atarjea situada en la Domus

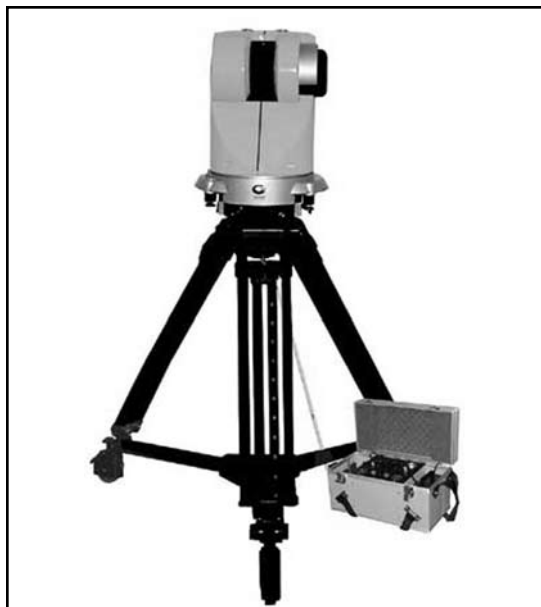
Figura 2. Escáner Callidus CP 3200

El 3D Laser Measuring System mide la geometría del espacio con un escáner láser. Dicho láser está situado en la parte móvil de la cabeza medidora y es capaz de rotar 360° horizontalmente y desde 40 hasta 180° verticalmente. El escáner tiene una resoluciones horizontal y vertical, que indican respectivamente la variación angular entre cada medición horizontal y vertical. En Ronda, las resoluciones usadas fueron 0.25° en ambos casos. Cada valor medido representa la distancia del láser al objeto con el cual impacta y así se escanea el espacio alrededor del láser. El rango máximo del escáner en distancia desde el instrumento al objeto está situado entre 40 y 80 metros, dependiendo de la superficie medida y por las condiciones atmosféricas, y es capaz de capturar una media de 1750 puntos por segundo.

- Cabeza medidora, que a su vez consta de:
  - Escáner láser
  - Cámara CCD controlada por software
  - Sensor de inclinación
  - Brújula electrónica
  - PC controlador
- Trípode: Consta de tres patas de altura variable y sobre el que se coloca la cabeza del escáner.

- Ordenador LMS: Se conecta a la cabeza medidora mediante un cable y se encarga de aportar energía a la cabeza además de controlarla.

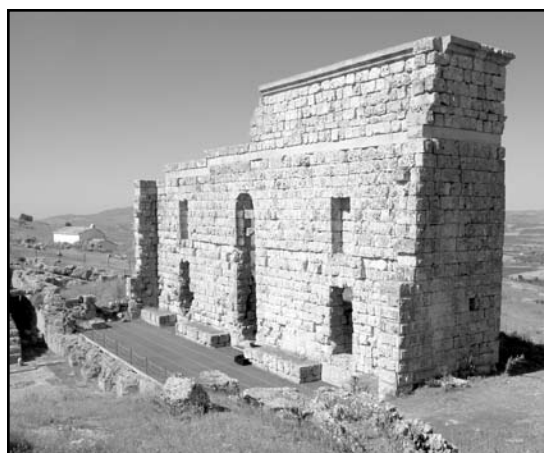
Figura 4. Foto panorámica del teatro en la que se muestran las zonas básicas

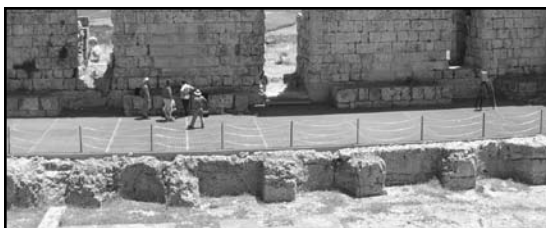
Figura 5. Imagen del proscenio, en la que se pueden apreciar sus formas curvas y rectas

brieran adecuadamente la misma. Así, para tener unos datos de calidad del proscenio se realizaron 5 tomas ya que éste adopta formas curvas y rectas, y con un solo escaneo se producen sombras, lo que exige aumentar el número de tomas para cubrir las zonas de sombras y complementarlas con el resto (Fig. 5). Este proceso es largo, y para reducir el tiempo de escaneo se controlaron con bastante precisión los grados de amplitud de cada una de las tomas (Fig. 6).

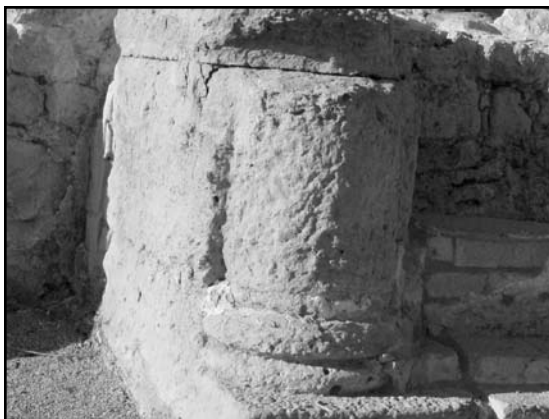
Fotos 2 y 3. Detalle de elementos arquitectónicos elaborados con litología del tipo 1 y microfotografía (20X) de lámina delgada de una colonia de briozoos

- **Tipo 1:** Se trata de una calcarenita bioclástica sin matriz, propia de un medio de plataforma (GRAINSTONE). Corresponde a facies de tempestitas proximales, las cuales pueden colocarse sobre la rampa, más allá de las facies de playa. Pertenecen a la Formación Setenil (Serrano, 1979). (Fotos 2 y 3).
- **Tipo 2:** Son areniscas siliciclásticas con micrita, típicas de ambientes de tipo talud (PACKSTONE). Corresponde a tempestitas distales. Pertenecen a la Formación Setenil (Serrano, 1979). (Fotos 4 y 5).
- **Tipo 3:** Son calcarenitas bioclásticas con micrita, típicas de mar abierto (WACKESTONE). Presentan *Lepidocyclinas*, por lo que datan

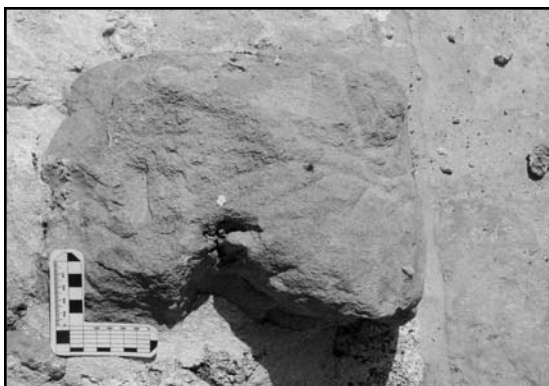
Foto 4 y 5. Detalle de elementos arquitectónicos elaborados con litología del tipo 2 y microfotografía (4X) de lámina delgada con granos de cuarzo y lamelibránqueos de concha gruesa

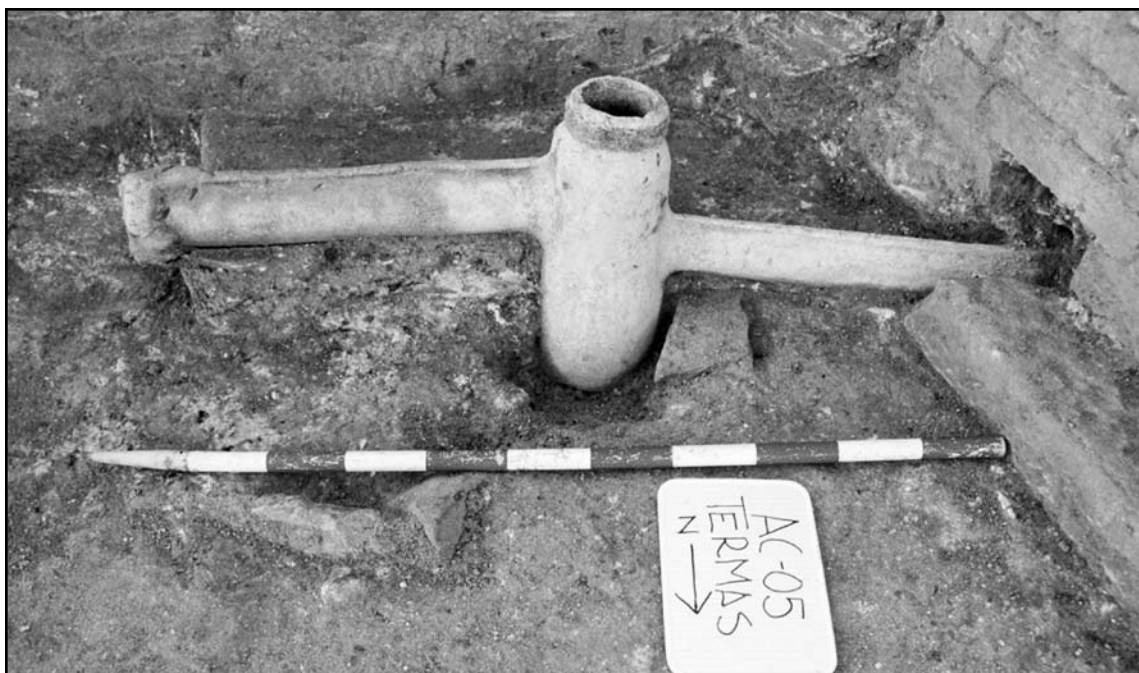
Foto 1. Sistema de receptáculo cónico a dos alturas que llevaba el agua hasta los estanques de las termas de Acinipo

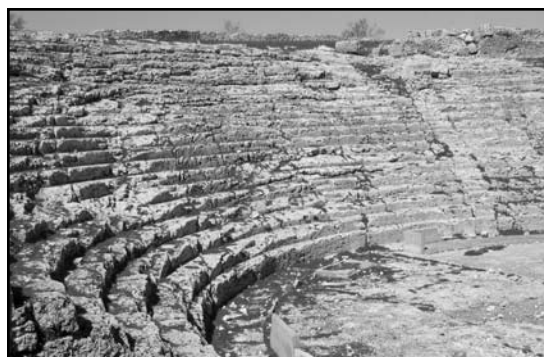
Fig. 3 Detalle del lapiaz (acanaladuras) desarrollado en la cávea

El lapiaz se considera como el estado inicial de un paisaje kárstico, donde por efectos de la disolución de las calizas se comienzan a formar acanaladuras profundas sobre la roca. Las morfologías del lapiaz dependerán en gran medida de la textura y estructura de las rocas afectadas, y en este caso parece ser que además de los *surcos* sobre los materiales, se ha favorecido la formación de *grandes alveolos* (o pequeñas cavernas) por la disolución del carbonato cálcico y pérdida diferencial que comienzan en determinadas zonas de la roca, y que pueden corresponder, como se mencionó anteriormente a restos de los organismos más porosos.

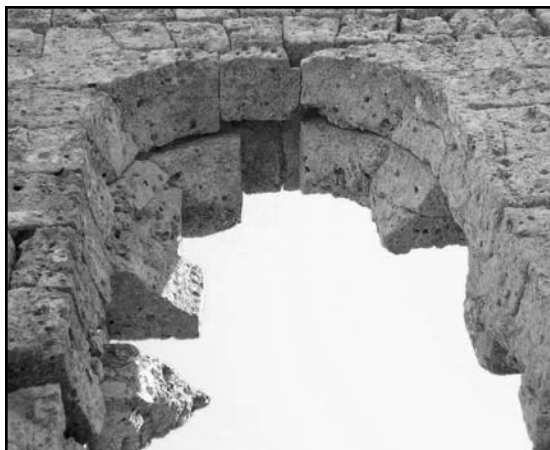
Fig. 4 Aspecto de la alveolización desarrollada en algunas zonas del teatro

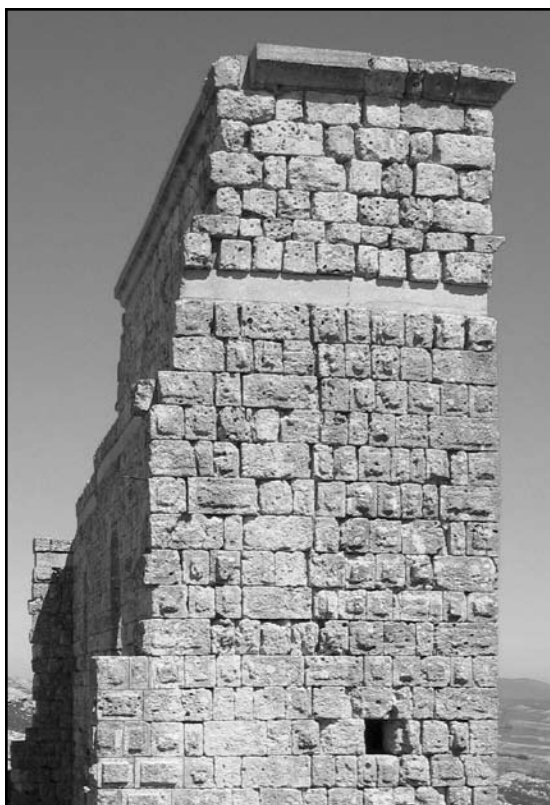
Fig. 5 Aspecto de las fisuraciones verticales formadas en los laterales de la escena del teatro

Estas fracturas pueden tener su origen en una o varias causas conjuntas, entre las que por la configuración de los juegos de fisuras, parece como más probable que sean debidas a inestabilidades estructurales y/o a relajaciones tensionales. De

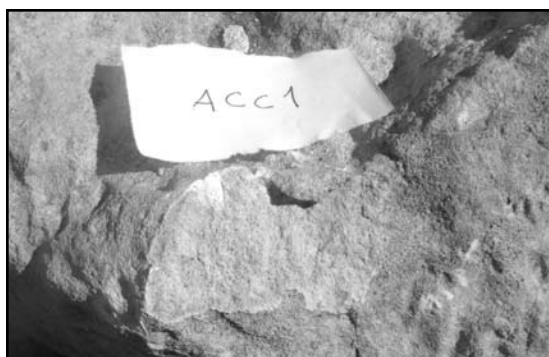
Fig. 6 Zona toma de la muestra ACC-1

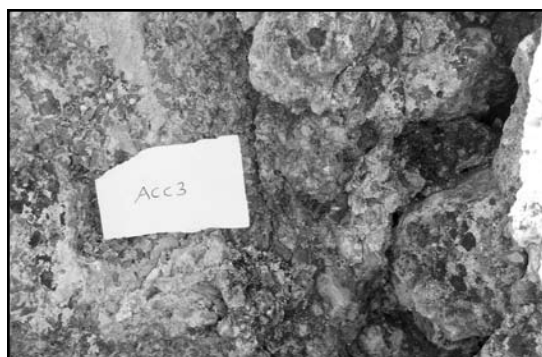
Fig.8 Zona toma de la muestra ACC-3 de Opus Signinum

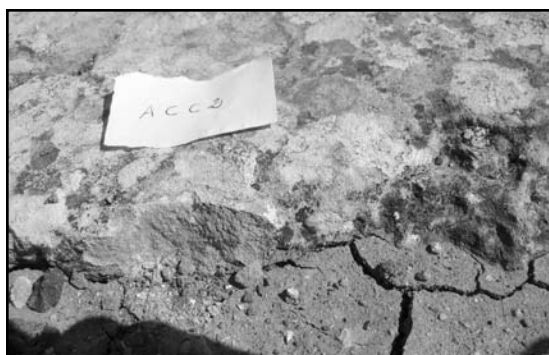
Fig.7. Punto extracción de la muestra ACC-2 de “Opus africanus”

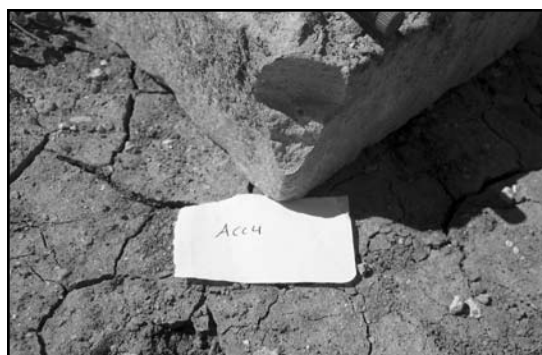
Fig.9. Punto extracción de la muestra ACC-4 de (ladrillo Domus)

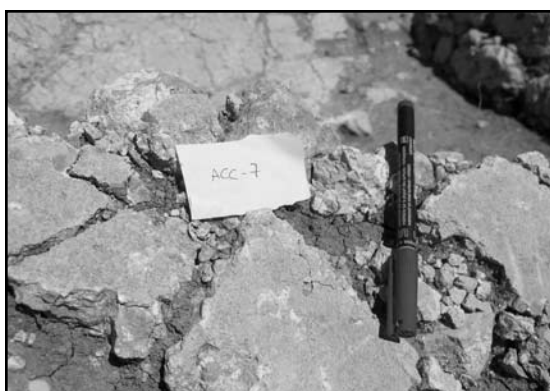
Fig. 11. Punto extracción de la muestra ACC-7. Hormigón de cal

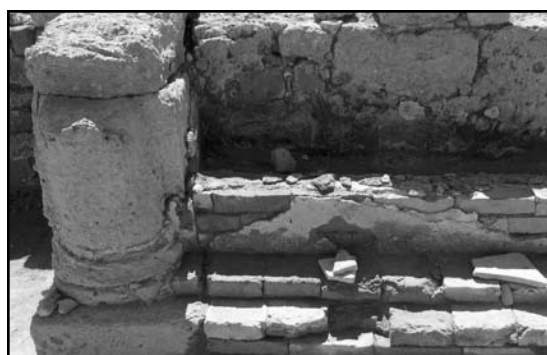
Fig. 15. Zona extracción de la muestra ACC-11. Escalones Termas

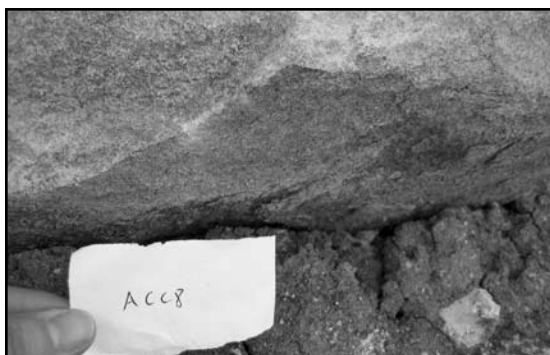
Fig. 12. Zona toma de la muestra ACC-8. Piedra arenisca paramento

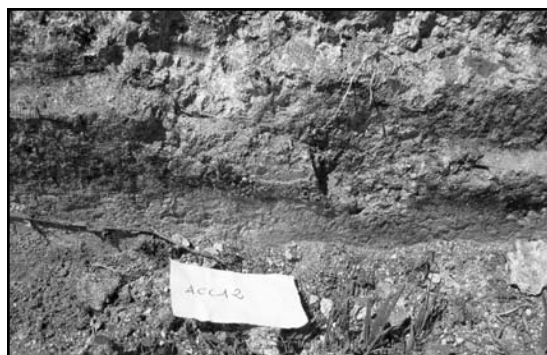
Fig. 16. Zona toma de la muestra ACC-12 Opus Signinum Termas

| SIGLA | DESCRIPCIÓN | TÉCNICAS |
|---|---|---|
| ACC-12 | <b>Hormigón de revestimiento</b> de las Termas (Opus Signinum), <b>parte interna</b> | DRX,MOP |

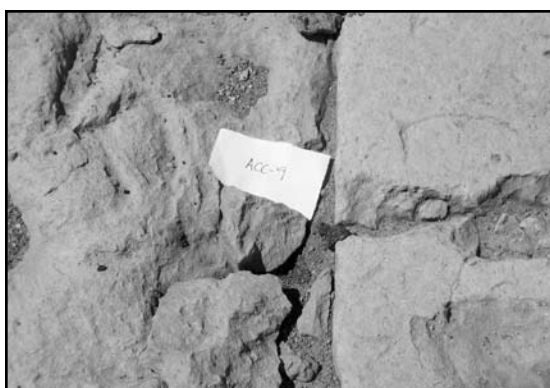
Fig. 13. Muestra ACC-9. Pavimento cerámico de las Termas"

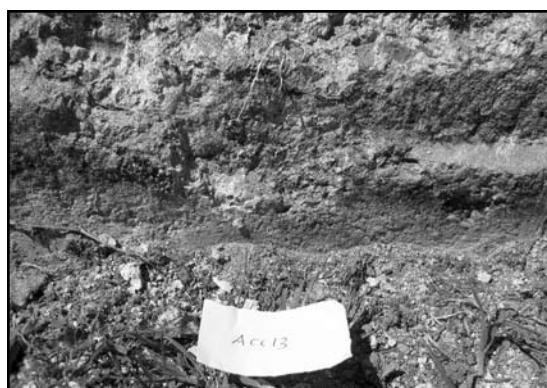
Fig. 17. Extracción de la muestra ACC-13, parte externa revestimientos

| SIGLA | DESCRIPCIÓN | TÉCNICAS |
|---|---|---|
| ACC-13 | <b>Hormigón de revestimiento</b> de las Termas (Opus Signinum), <b>parte externa</b> | DRX,MOP |

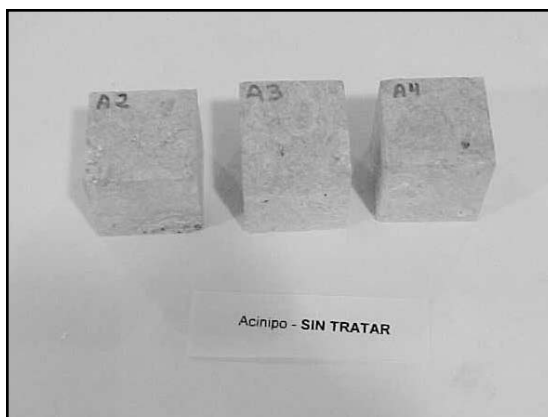
Fig.10. Probetas sin tratar antes del ensayo de cristalización de sales

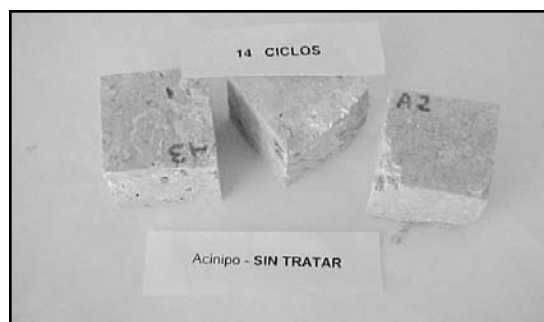
Fig.11. Probetas sin tratar tras 14 ciclos del ensayo de cristalización de sales

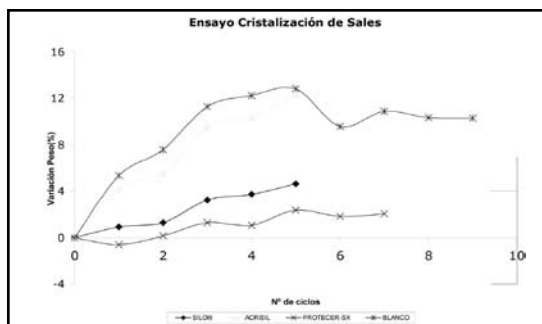
Figura 24. Evolución del peso (valores medios) en el ensayo

En la figura 24 se representa la variación media de peso (en % respecto al peso inicial) para cada grupo de probetas a lo largo del ensayo.

Las probetas se fueron retirando del ensayo en el momento que las alteraciones superficiales eran importantes y se producían importantes pérdidas de material.

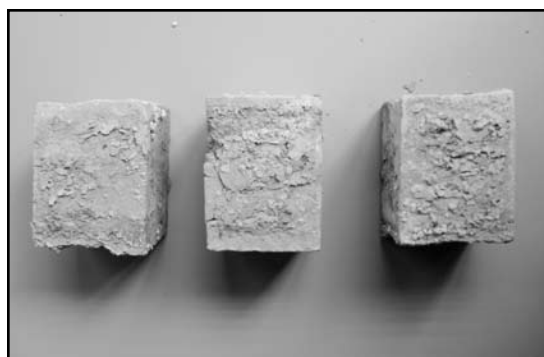
Fig.26. Probetas tratadas con ACRISIL. 5 ciclos. Desconchaduras

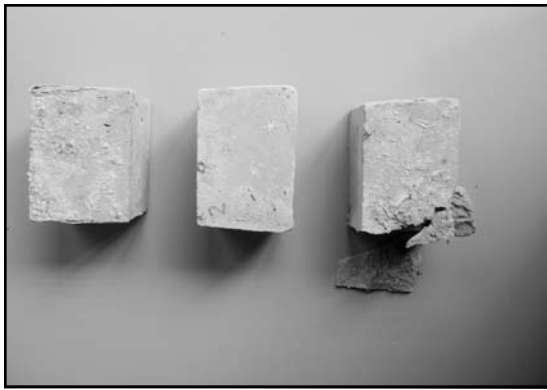
Fig. 27. Probetas tratadas con Silo 111. Final ensayo. Desconchaduras

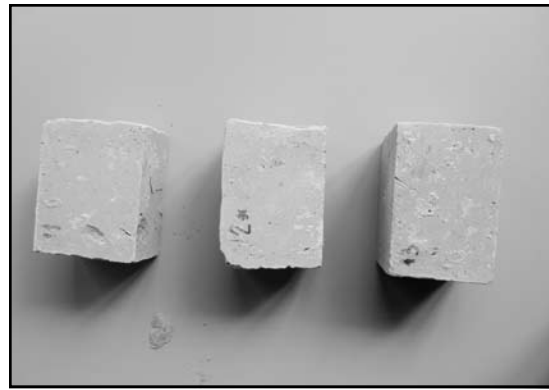
Fig. 29. Probetas Protector SX-12. 5 ciclos. Pequeñas desconchaduras

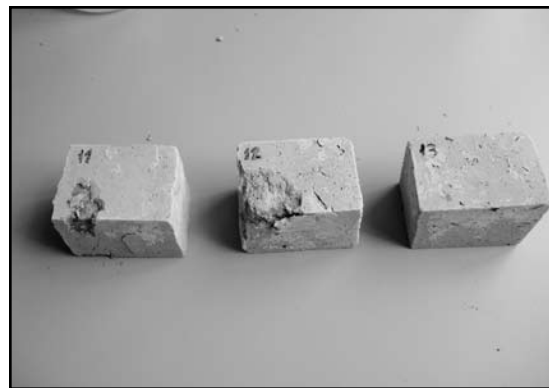
Fig. 30. Probetas Protector SX-12. Final del ensayo. 7 ciclos

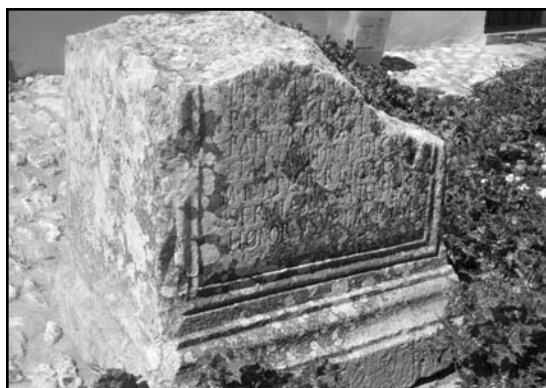
Figura 6. Líquenes en Epigrafía

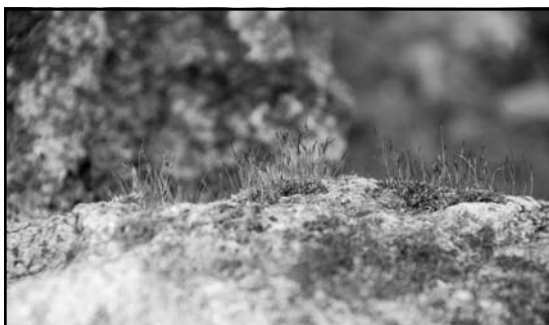
Figura 15. Musgo fértil (esporofitos) creciendo sobre las estructuras del yacimiento

Se trata de uno de los musgos más frecuentes, crece sobre rocas, calizas principalmente. Aparece formando céspedes almohadillados. Hojas que presentan nervios bien desarrollados terminados en puntas piliformes largas y plateadas. Tienen esporofitos que poseen una seda o pedúnculo de 1 cm de longitud, en cuyo extremo está la cápsula cilíndrica con un opérculo cónico. Son de color amarillo al principio y, posteriormente, se vuelven de color rojo púrpura. Las cápsulas jóvenes están cubiertas por una caliptra aguda.

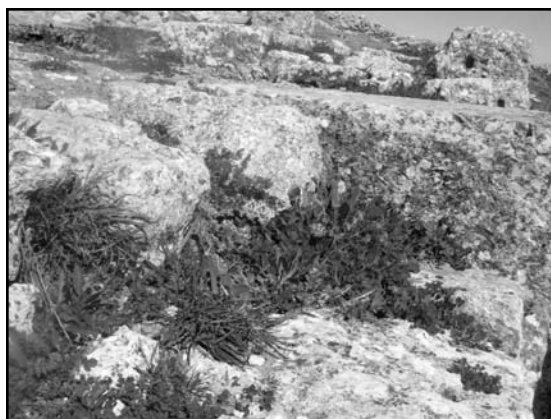
Figura 20. Diferentes familias de plantas superiores entre las estructuras del yacimiento

Se realizó un listado de las distintas especies o familias encontradas con su correspondiente biotipo (Tabla 3).

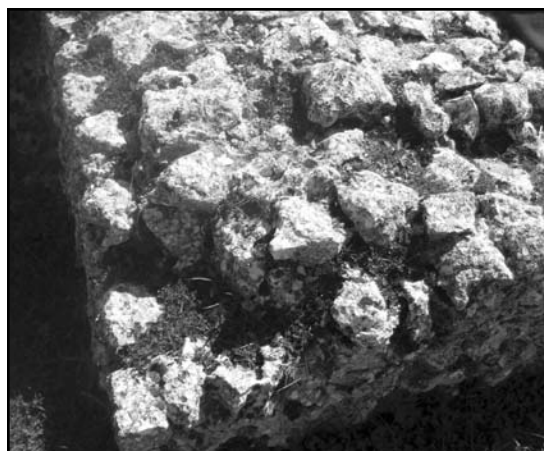
Figura 21. Ejemplos de biotipo terófito. Plantas anuales, no perduran. Suelen ser las más comunes en monumentos

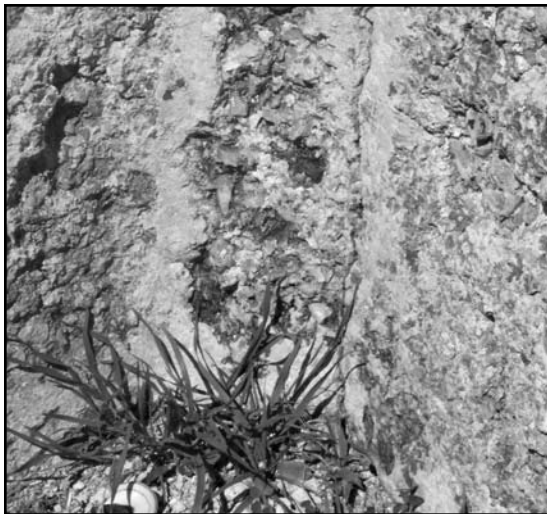
Figura 22. Ejemplo de biotipo terófito. Familia Poaceae

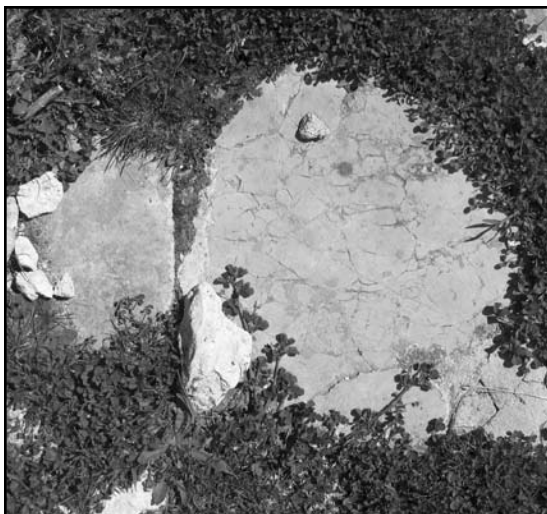
Figura 23. Ejemplo de biotipo terófito. Familias Papilionaceae y Scrophulariaceae

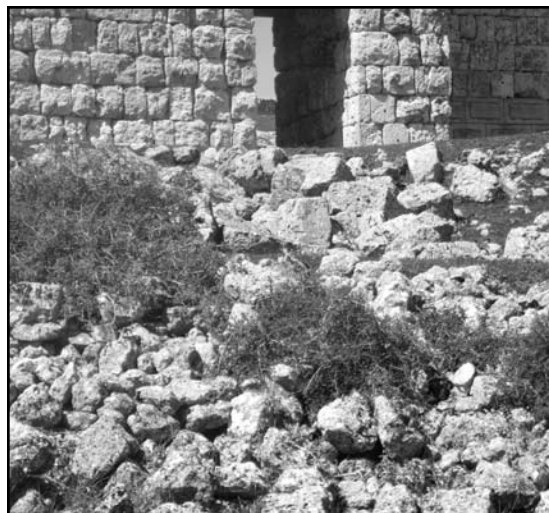
Figura 26. Ejemplo de biotipo caméfito. Plantas leñosas o herbáceas vivaces cuyas yemas de reemplazo se encuentran en vástagos a 50 cm del suelo

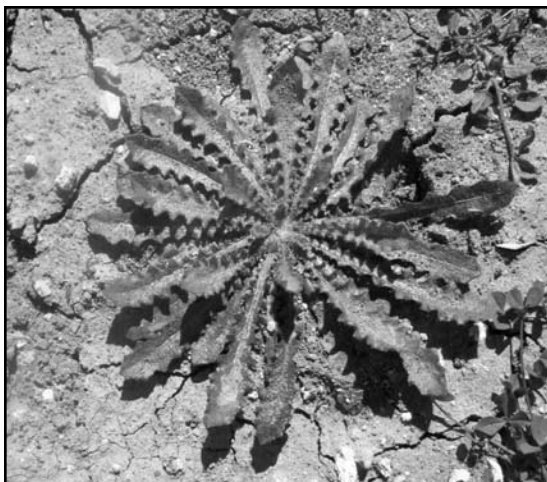
Figura 24. Ejemplo de biotipo hemicriptófito. Plantas herbáceas vivaces, al menos bienales, cuyas yemas de reemplazo subsisten a ras del suelo de diferentes formas, por ejemplo en forma de rosetón

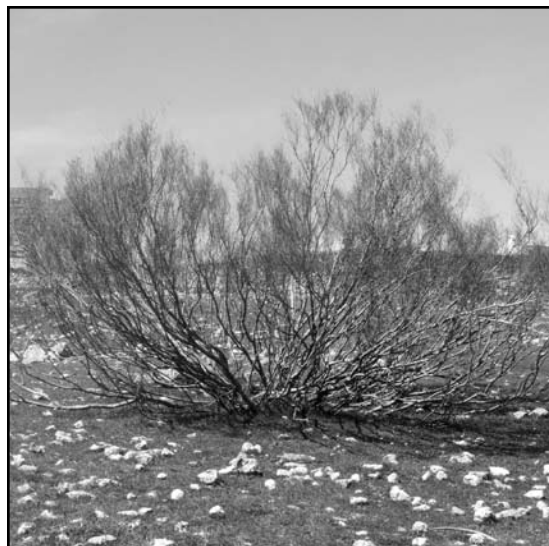
Figura 27. Ejemplo de biotipo caméfito. Fam. Papilionáceas (Leguminosas). Retama
