ANUARIO ARQUEOLÓGICO  
DE ANDALUCÍA / 2000

# ALGUNOS DATOS SOBRE ARUNDA ROMANA. INTERVENCIÓN ARQUEOLÓGICA DE URGENCIA EN EL SOLAR N° 50 DE CALLE ARMIÑÁN DE RONDA (MÁLAGA). 2000.

JOSÉ MANUEL CASTAÑO AGUILAR

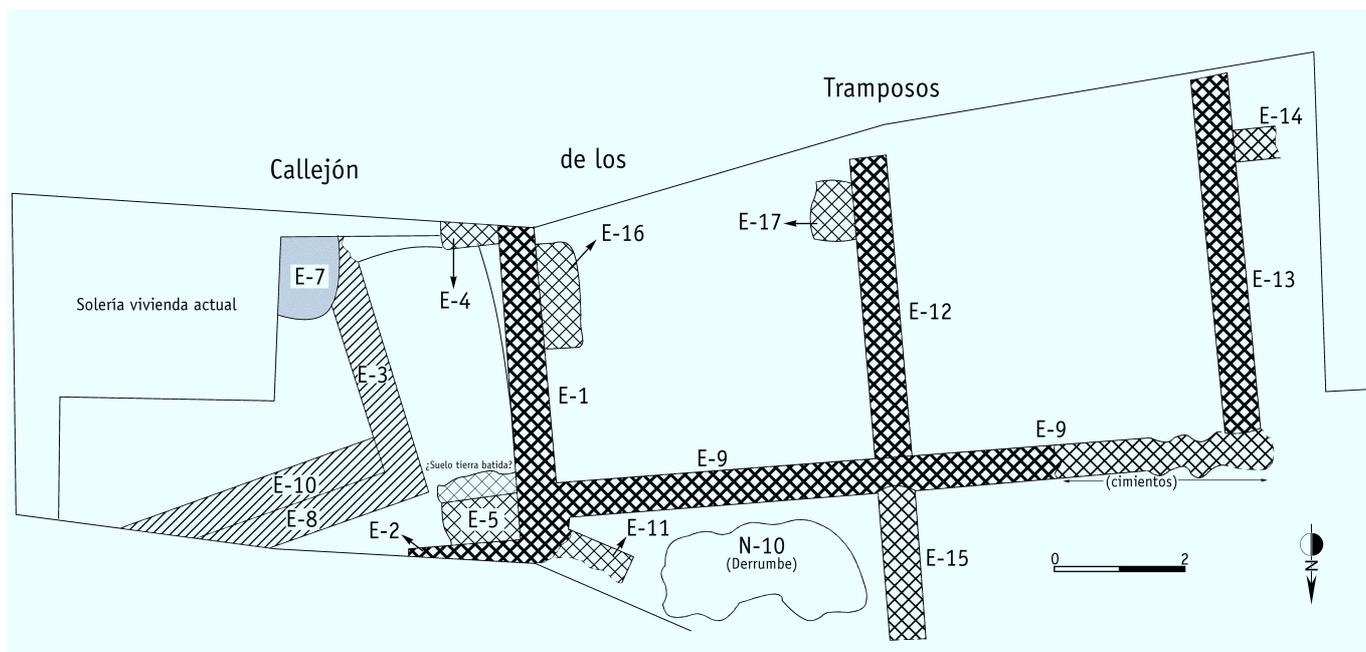
FIG. 2. Planta con identificación de estructuras.

Nuestra intervención ha sacado a la luz un total de diecisiete estructuras, casi todas positivas (muros), correspondientes, con probabilidad, a dos fases edilicias de cronología romana, enmarcadas una en pleno Imperio y otra en el Bajo Imperio o época tardorromana. Como única salvedad a estos conjuntos de cierta homogeneidad, sobre todo el primero, cabe destacar los restos de una fosa medieval del siglo XI, que rompía parte de uno de los muros que constituían el complejo estructural bajoimperial-tardorromano, y que se constituye, como en tantas otras ocasiones, en testigo exclusivo de la ocupación de este sector de la ciudad durante época clifal-taifa (Fig. 2).

Reflejada en nuestra documentación como el complejo estructural nº 1, a esta fase pertenecen un total de tres muros asociados entre sí, que nada tendrían que ver con los de la fase anterior, ni en su fábrica ni tampoco en su disposición en el espacio (Figs. 2 y 3; Lám. III).

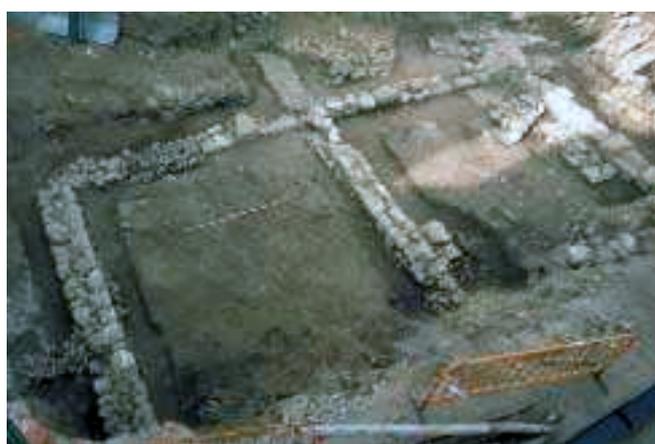
LÁM. I. Estructuras de la fase imperial

Se trata de muros con alzados de mampostería y sillarejo en los que no es raro encontrar algunos sillares, fragmentados o en muy mal estado, desconociendo si ésta era la norma constructiva, dado el estado de arrasamiento que presentaban la mayor parte de dichas estructuras. Tal observación sobre el “modus operandi” únicamente es apreciable en una de las crujiás principales, la situada en el extremo oriental (E-1, con un alzado conservado comprendido entre los 65 cm y 1m), sobre la que parece ordenarse la E-2. Este muro sigue las pautas edilicias que establece J. P. Adam para el llamado “opus vittatum”, es decir, obra con aparejo pseudoisódomo de dimensiones reducidas<sup>2</sup>, que, en este caso, además no estaba muy bien conseguido (Fig. 4; Lám. II). Para las cimentaciones, de las que no hemos podido determinar su potencia en profundidad pero para las que podríamos estimar, por paralelos con las encontradas en los solares citados, entre 1 y 1,5 m de alzado, la técnica edilicia empleada continúa siendo la de mampuestos de piedras, sobre todo pequeñas, dispuestas de canto o en “espinas de pez”, por lo tanto, dentro de la norma detectada en otros ejemplos de la misma Ronda<sup>3</sup>. Por último, en todos los casos en los que ha sido posible, se ha podido comprobar que estas cimentaciones

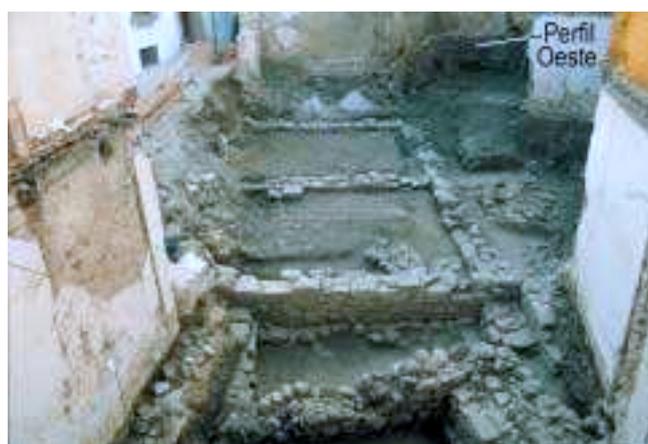
LÁM. II. Estructuras fase imperial con muro E-1 en primer término

Por su parte, estos alzados de muros parecen haber estado enlucidos, al menos esa es la lectura que se desprende del mejor conservado, ya que tanto en el muro E-1, como en el relleno que lo colmataba, se han localizado una cantidad importante de restos de estuco policromados (con tonos rojos, amarillentos y oscuros) que, probablemente, formarían motivos enmarcados por bandas, aunque no podemos determinar de qué clase. Tampoco podemos, por el momento, adelantar nada sobre la técnica pictórica (frescos o temple), para lo que sería necesario aplicar analíticas<sup>4</sup>. De lo que no cabe duda es del cierto miramiento concedido a la decoración de los interiores de las viviendas de esta época, algo que también hemos podido comprobar en los demás ámbitos domésticos imperiales descubiertos en Ronda.

Mención aparte merece la lectura de uno de los perfiles, concretamente el situado al Oeste (Fig. 3; Lám. II). En él se conservaba seccionado, como producto del rebaje realizado por la vivienda del siglo XX, un muro de sillares, del que eran visibles al menos dos (Lám. V). Su altura, en el límite con la vivienda colindante, y la ausencia de cimentación bajo ellos, nos hizo considerarlo como un nuevo reflejo de la reutilización

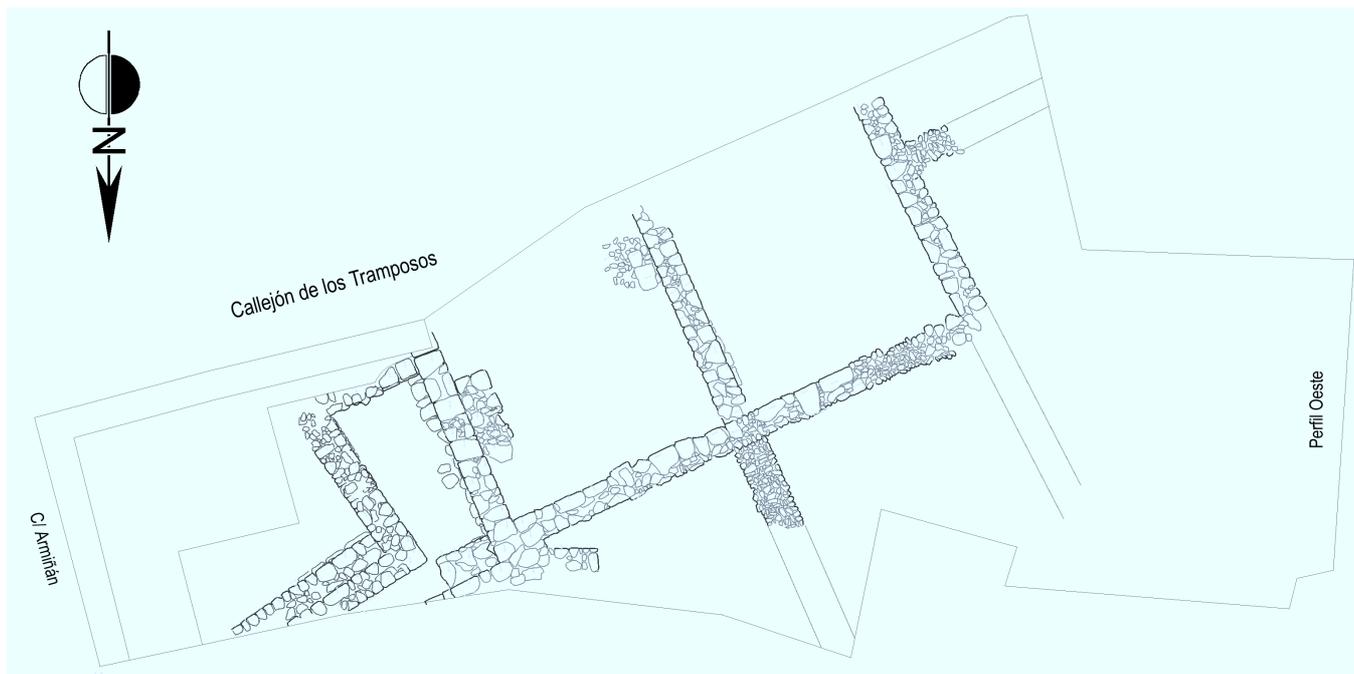
FIG. 3. Planta final

La orientación y disposición de los muros resulta bastante sugerente, ya que se ordenan con una lógica ortogonal. En nuestro caso, ésta se fundamenta en una gran crujía en sentido E-O (E-9), sobre la que se disponen, formando ángulos rectos, una serie de crujías y muros menores, aunque no por ello de menor importancia y envergadura, orientados en sentido N-S (E-1, E-12, E-13 y E-15) (Fig. 3).

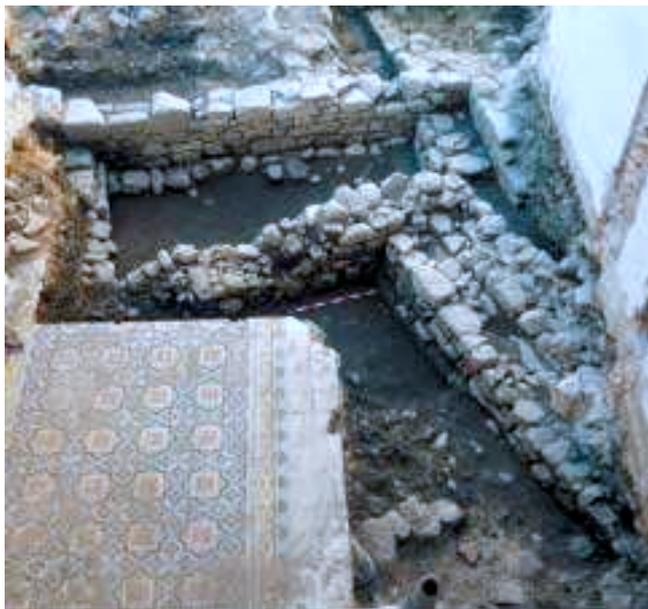
LÁM. III. Estructuras fase bajoimperial-tardorromana

En lo referente a la fábrica, resulta evidente el empleo de materiales reutilizados para su construcción, tales como sillares o sillarejos de no muy cuidada factura, o tegulae y ladrillos. La combinación de estos elementos, con los que se alterna la mampostería irregular de piedras de pequeño y mediano tamaño, favorece una imagen más o menos desordenada de estos muros, a excepción del adosado, que sí parece más cuidado. No obstante, suponemos que la tónica continuaría siendo la del enfoscado posterior, como es lógico, del que tan sólo nos ha llegado algunos restos conservados in situ, que no permiten apreciar si fueron también pintados o no.

Sin embargo hay un intento por regularizar la hiladas mediante la introducción de materiales constructivos cerámicos, fundamentalmente, reservando los bloques mejor trabajados y escuadrados y de mayor tamaño para los ángulos (Lám. IV). Al mismo tiempo, y a diferencia de lo que se puede colegir del análisis de las estructuras de la fase anterior, se utilizan cantos de mediano y gran tamaño en las zonas más bajas de los muros, viéndose reducidas sus dimensiones a medida que se gana en alzado (como por ejemplo en la E-3). Sería una especie de *opus incertum*, en el que sólo se trabajarían dos caras, constituyendo el alma del muro, un caos de piedras. Tampoco es cuidada, como lo era en los muros anteriores, la labra de las piedras que forman cara, que es tosca e irregular. Por tanto se trata de una forma de construcción totalmente distinta.

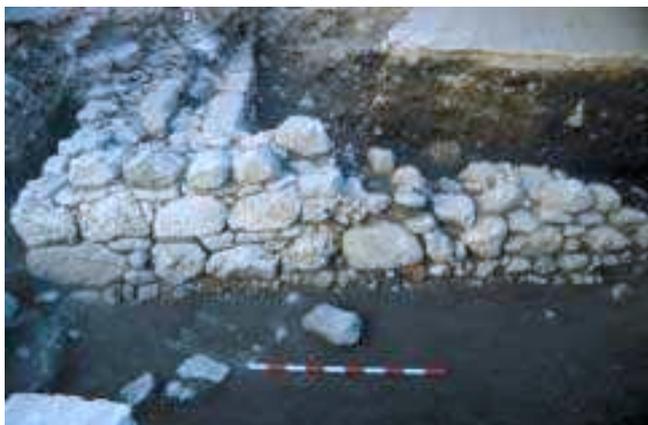
LÁM. IV. Alzado de muro E-3

En esta ocasión, y por encontrarse en el mismo sector del solar en el que se halló el muro E-1, esto es, en la zona topográficamente más baja, se han conservado parte de sus alzados, que ya habían sido desmontados, no obstante, con objeto de la instalación del suelo de la vivienda derribada, situado a escasos 20 cm por encima de aquéllos.

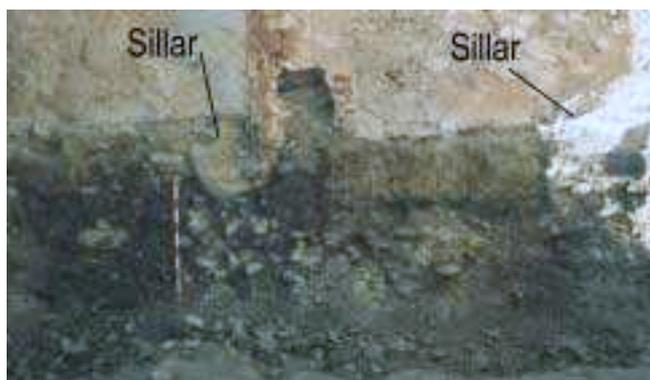
LÁM. V. Perfil Oeste. Sillares.

de estos materiales en estructuras tardías. Pero lo verdaderamente relevante era su altura respecto al resto del solar, ya que se encontraban a más de metro y medio por encima de aquellas otras estructuras pertenecientes a la misma fase, esto es, tardorromana, que se localizaron exactamente en el lado opuesto del solar. Esta visión evidencia bastante bien cuál era la distribución de las terrazas hasta, al menos, una época avanzada que, con probabilidad se mantendrá durante los primeros siglos de la Edad Media, al tiempo que muestra las dimensiones de algunas de ellas, en este caso de la tercera.
