ANUARIO ARQUEOLÓGICO DE ANDALUCÍA 1996

INTERVENCIÓN ARQUEOLÓGICA EN EL CASCO ANTIGUO DE RONDA (MÁLAGA). CALLE ARMIÑÁN N° 29. 1996.

JOSÉ MANUEL CASTAÑO AGUILAR

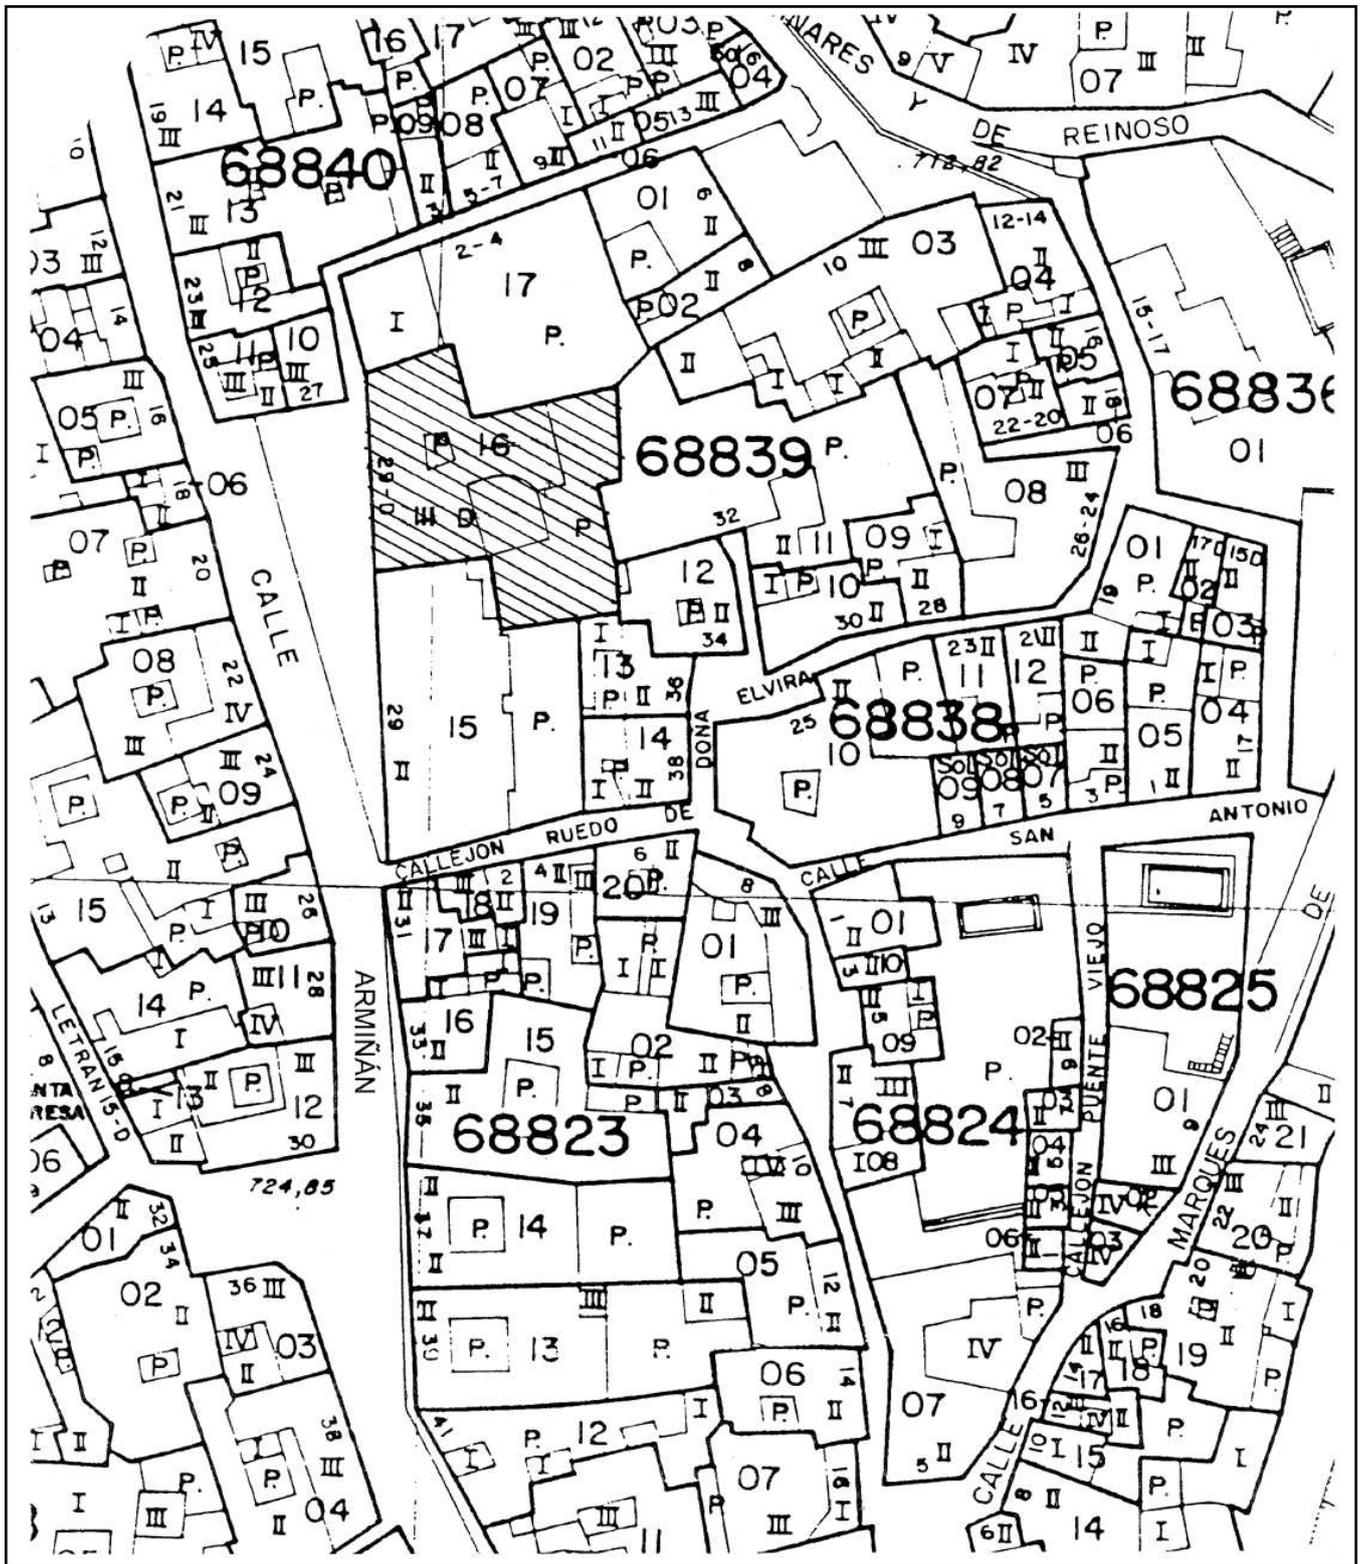
FIG. 1.- Situación del solar nº 29 de la Calle Armiñán de Ronda (Málaga).

La intervención arqueológica de urgencia que se llevó a cabo en el solar n° 29 de la calle Armiñán de Ronda (Málaga), se produjo con motivo del proyecto de realización de obras que ponían en evidente peligro los niveles arqueológicamente fértiles, ya que en dicho proyecto se contemplaba un rebaje del terreno con respecto al nivel de la calle Doña Elvira (a una altura sobre el nivel del mar de 723,74 m.) de 2,50 m. para la ubicación de un sótano (FIG. 1).

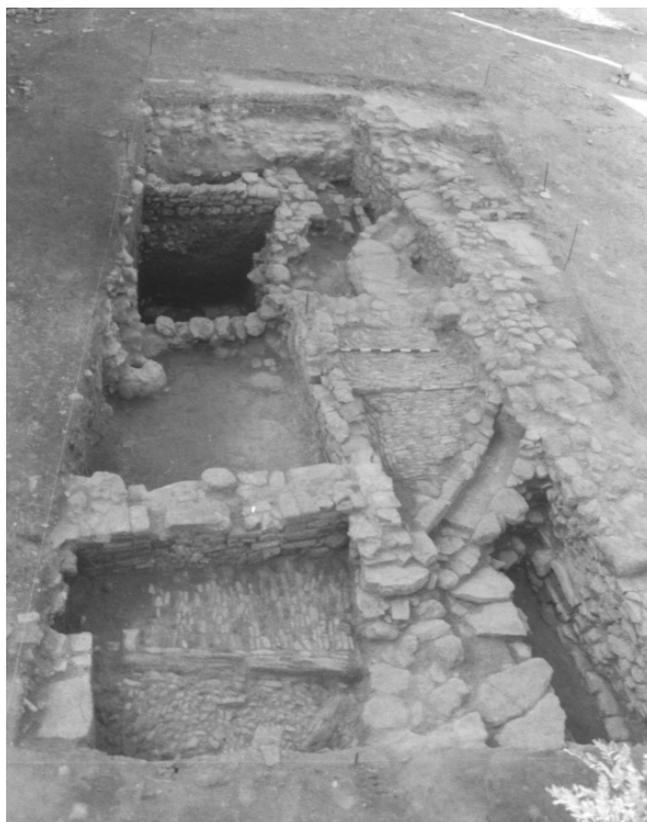
LÁM. I.- Calle Armiñán nº 29, Ronda. Vista general del sondeo.

Aunque la fecunda aparición de estructuras induzca a pensar en una mayor complejidad de los resultados, no podemos decir que en este caso ocurra así. No obstante, sí se entablaron discusiones sobre la adscripción o no de una determinada estructura o complejo a un período, pero el análisis más detenido de la estratigrafía muraria iba despejando dudas, al tiempo que el estudio de las relaciones estratigráficas ayudaba para dejar bien sentada lo que en principio partía como hipótesis, confirmándola unas veces y desestimándolas en otras (LÁM. D).

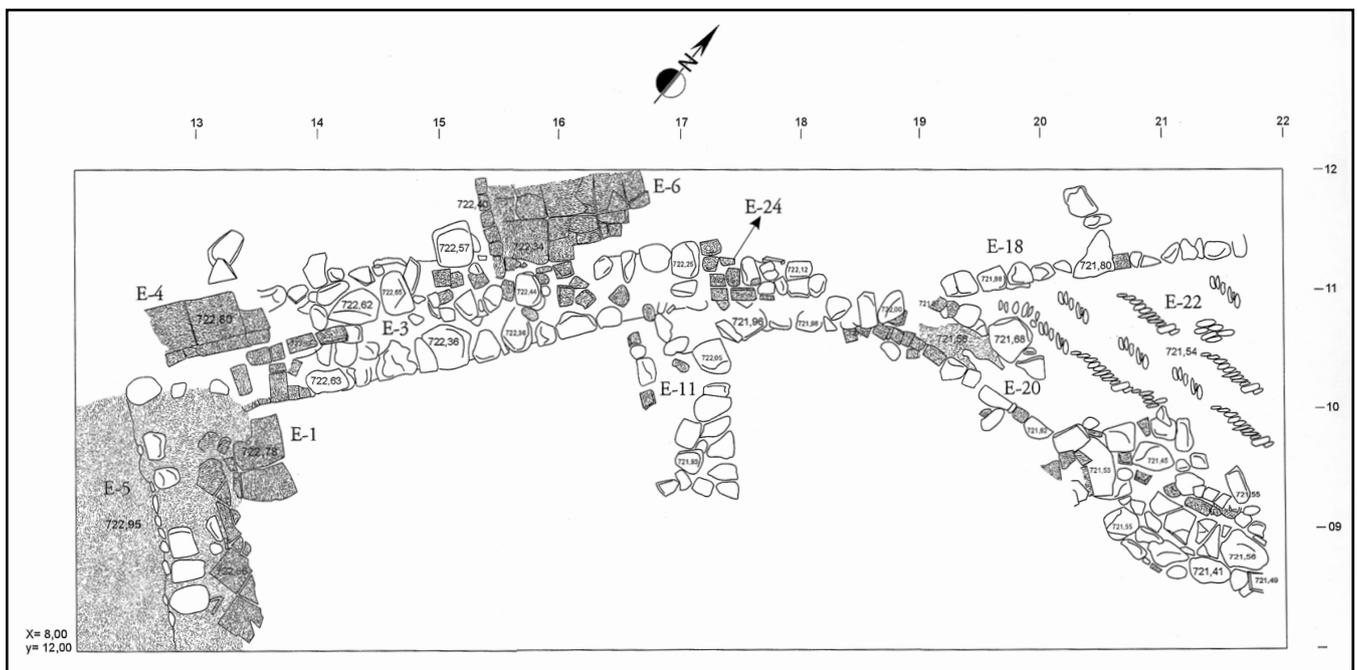
Los niveles contemporáneos ocupaban gran parte del solar, alterando los inmediatamente posteriores (modernos) (FIG. 2). A nivel estratigráfico, se componen de varias unidades estratigráficas naturales (U.E.N.), todas ellas de carácter antrópico, consistentes en rellenos muy compactos, con material revuelto (a veces prehistórico), cuya finalidad fundamental estaría destinada a la consecución de una plataforma más o menos uniforme, pues el terreno, al estar en ladera, cuenta con una relativa inclinación (UEN-1; -2; -3; -6; -7; -8).

Por su parte, los niveles estructurales, localizados principalmente en los extremos S y N del sondeo, estaban representados por dos muros de mampostería (E-3 y E-13, éste bajo la E-1) que ordenaban el resto de construcciones pertenecientes a esta fase. Ambas estructuras las considerábamos como muros perimetrales cuya crujía de ordenación la teníamos localizada en el lado SW. El primero de ellos llevaba una orientación NE-SW, mientras que el otro, que apoyaba en el anterior, tenía una disposición NW-SE. Sobre y junto a ellos se ubicaban una serie de estructuras, sobre todo pavimentos (de loza de barro rojo) y pilares, con un alto grado de destrucción, provocado posiblemente por las obras de desescombro del solar. Pensamos que dado que la vivienda que se derribó era de los siglos XIX y XX, y que su distribución no se correspondía con las estructuras exhumadas, éstas podrían pertenecer a una casa anterior, habiéndose localizado lo que serían los límites del patio, ya que el resto de construcciones que se encontraban por debajo de estos niveles en el resto del sondeo (que se desarrollaba hacia el E), y que situamos en una época moderna, no aparecían apenas alteradas por aquéllas.

Al mismo tiempo, dentro de esta fase notamos una reordenación en la alineación de la crujía principal (E-3), tomando una dirección más hacia el ENE, que identificamos como la E-18 y que pensamos podía estar en relación con la primitiva construcción contemporánea, pues, al igual que las anteriores, ésta también rompía niveles modernos.

De esta misma época apareció una atarjea con sentido W-E, que rompía pavimentos empedrados modernos y sobre la que montaba la E-18.

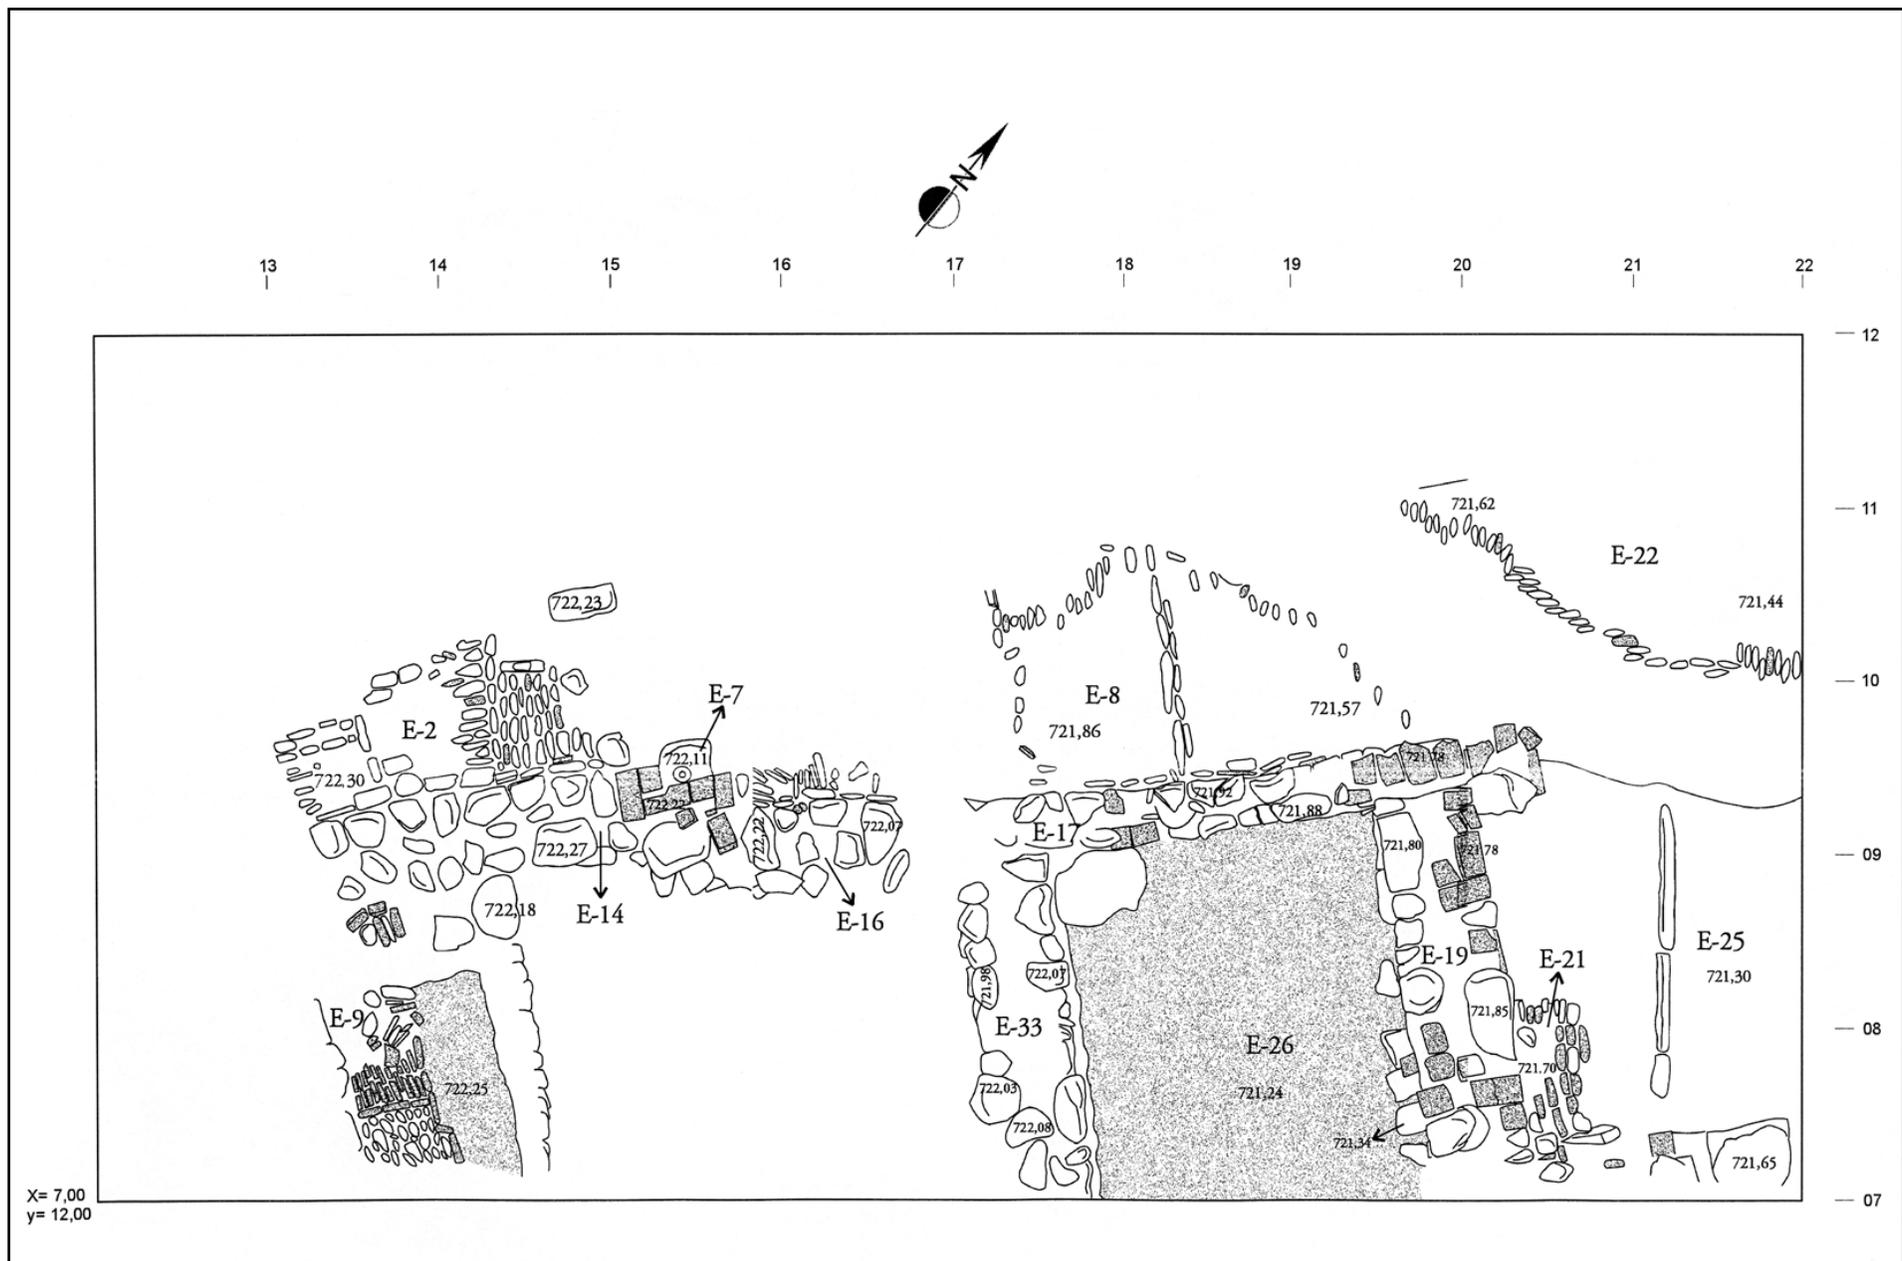
FIG. 3.- Calle Armiñán n° 29, Ronda. Estructuras modernas.

Los niveles estructurales estaban compuestos por una serie de muros de mampostería (E-14; E-16; E-17; E-33; E-19), de pavimentos empedrados (E-2; E-8, E-22; E-25; E-9), de un pavimento de calgrasa (E-26) y una quicialera (E-7) que ordenaba parte de este conjunto (FIG. 3).

Aunque de entrada pensábamos que se trataba de una calle, de un adarve, pues los empedrados (alterados al mismo tiempo por estructuras contemporáneas) seguían la disposición natural de la ladera, quedando delimitados por las estructuras modernas (muros que pensábamos perimetrales de una casa de tradición islámica, más la quicialera a la que considerábamos pertenecientes al acceso a la vivienda desde el exterior), con posterioridad desestimamos esta hipótesis al considerar de poca envergadura estos muros que creíamos perimetrales y que seguían la orientación de los empedrados (SW-NE). Al mismo tiempo, al realizar una de las ampliaciones hacia el NE, comprobamos cómo el pavimento de la "calle" se ensanchaba hacia el E, coincidiendo con la terminación de la crujía E-17 y el inicio de otro muro con dirección E, al que llamamos E-19 y que resultó ser una puerta de acceso (desde un patio) hacia una habitación con pavimento de cal y arena (E-26), que en una época futura se vio cegada, relacionándose en esta ocasión con el resto de un pavimento a "sardinel" y el relleno de la habitación (N-9).

Así fue como empezamos a considerar la quicialera (E-7), no como una puerta hacia el exterior, sino como todo lo contrario; un acceso desde el interior (zaguán), a través de un pasillo, hacia un patio, en el que se solían situar las caballerizas. La existencia de casas de época moderna, incluso en la misma ciudad de Ronda, con este tipo de estructuración interior, así nos lo sigue haciendo pensar.

Se tratarían de casas en cuya fachada y junto a la puerta de ingreso a la zona habitada, existía otra por la que se daba paso a las caballerizas o al patio del fondo a través de un pasillo empedrado. Por la disposición de los restos de nuestro ejemplo, muy esquemáticos, podríamos suponer la fachada de esta vivienda con una orientación suroeste, aunque este detalle nos resulta difícil de establecer.

No obstante, la estructura y factura de algunos de los muros que componían este complejo o fase estructural, nos induce a pensar que debieron darse modificaciones en épocas más recientes. Ejemplo de ello sería la E-33, correspondiente a un muro de mampostería que nada tiene que ver con los tabiques sobre los que se apoya (E-17, fundamentalmente), rompiendo a su vez el pavimento E-26. Este muro, creemos, estaría relacionado con la fase de ocupación a la que pertenecerían el cierre de la puerta (E-34, situado en el muro E-19) y el pavimento de ladrillo a "sardinel" (E-21), así como un poyete localizado en el extremo nororiental del sondeo.

Por debajo del pasillo empedrado (E-2) se desarrollaba una atarjea localizada en una parte donde aquél había desaparecido, y sobre la que se montaba la E-3, de época contemporánea. Esta atarjea, a su vez, romperá, como veremos, una de época medieval.

Las estructuras E-33, E-16, E-7 y E-14 montaban sobre construcciones medievales, alterándolas notablemente.

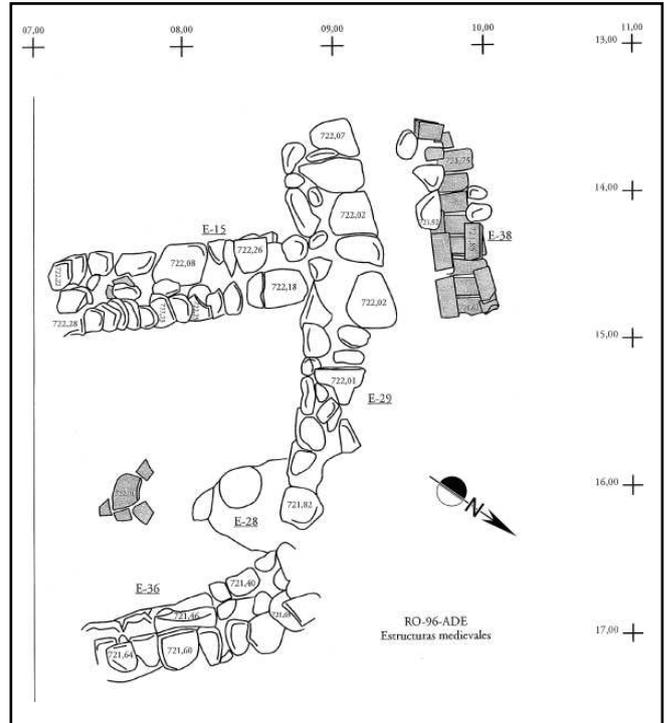
FIG. 4.- Calle Armiñán nº 29, Ronda. Estructuras hispanomusulmanas.

Tan sólo siete estructuras podemos considerar adscribibles a este período, de las cuales dos eran fosas (E-27 y E-35) y una, un hogar (E-28). El resto eran muros (E-15, E-29 y E-36) y una atarjea (E-38) (FIG. 4).

De ellas, que consideremos relacionadas, tenemos, por un lado, los muros E-15, E-29 y E-36 más la atarjea E-38 y, posiblemente, la fosa E-27. La estructura E-15, claramente desmontada en época moderna (algo común también en las demás) para situar encima uno de los pavimentos anteriormente reseñados (E-9), llevaba una dirección NW-SE, y apoyaba sobre la E-29. Lo destacable de esta estructura, pues las tres presentaban una factura de mampuestos de piedra concertados en hiladas, es su fábrica de "Spicatum" o espina de pez localizada en sus cimientos, de la que se observan partes en la misma. La segunda estructura de este complejo, el muro E-29, mantenía una dirección SW-NE, yendo paralelo a la E-38, atarjea de ladrillo y piedra. Tanto este muro como el anterior, se abrían en niveles aún medievales, mientras que la E-36, que cerraba y trababa a la E-29 y que iba paralela a la E-15 (introduciéndose ambas en el perfil SE), lo hacía en estratos más antiguos (ibéricos). Lo más característico de estas estructuras era su conservación a niveles de cimientos, algo constatable por la aparición de la atarjea, no habiéndose hallado ningún nivel de uso que se le pueda relacionar, a excepción de la fosa E-27 (UEN-10) que sí podría estar en función de las mismas.

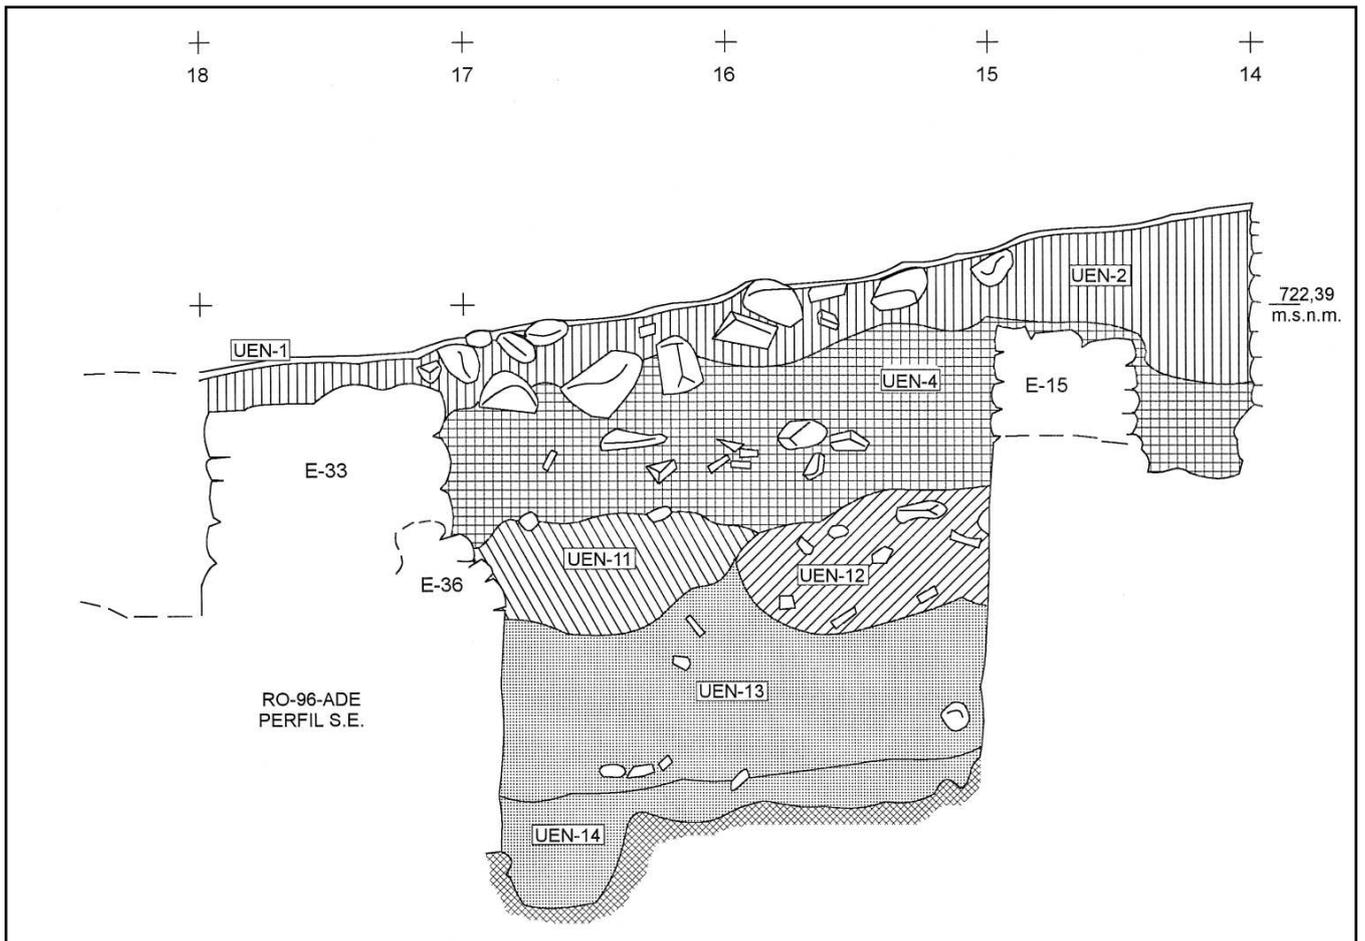
FIG. 5.- Calle Armiñán nº 29, Ronda. Perfil sureste. Niveles medievales y prehistóricos.

Por otra parte, nos encontramos con lo que podría ser un hogar, caracterizado por una torta de arcilla quemada más o menos circular, relacionada con un estrato de ceniza (UEN-11) y, posiblemente, con una fosa (E-35-UEN-12). La situación de esta estructura, por debajo de los cimientos del muro E-29, es suficientemente concluyente como para que no pudieran ser relacionadas entre sí (FIG. 5).

Representada por un paquete de tierra homogéneo, identificado por las UEN-13 y UEN-14 (FIG. 5). Característica de este nivel es la baja cantidad de restos artefactuales hallados en su interior (cerámica a torno y a mano, sílex). Aparece alterada por los niveles hispanomusulmanes (UEN-11; UEN-12 y E-36). La ausencia de estructuras asociables y el escaso material aparecido, nos hace pensar en una deposición secundaria de los artefactos, por otra parte natural al tratarse de una secuencia en ladera, provocada por un período en el que se ocuparon las partes más altas del emplazamiento. Algo que ha venido siendo una constante en la mayoría de las intervenciones realizadas hasta el momento en esta zona.

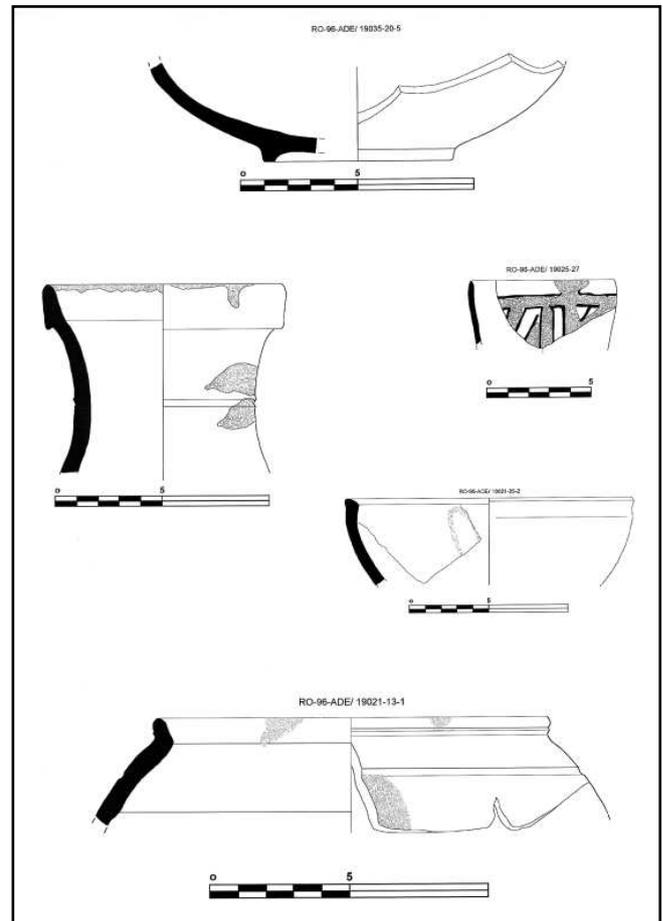
FIG. 6.- Calle Armiñán nº 29, Ronda. Cerámica hispanomusulmana.

En cuanto a la cronología a la que podrían pertenecer estos conjuntos y a tenor del análisis, por ahora visual (en espera de obtener unos resultados más concluyentes), de la cerámica exhumada en estos estratos, podríamos decir que, a excepción del hogar, posiblemente coetáneo a la E-35 a la que podemos adscribir entre los siglos X y XI (sobre todo éste último), las demás estructuras se podrían situar en un momento que abarcaría desde el siglo XI a comienzos del XII, ya que no encontramos ni indicadores cerámicos ni de ningún otro tipo que puedan inducirnos a pensar en una cronología post siglo XII (FIG. 6).
