ANUARIO
ARQUEOLÓGICO
DE ANDALUCÍA
2002

INTERVENCIÓN ARQUEOLÓGICA PUNTUAL DE APOYO A LA RESTAURACIÓN DE LA CASA DEL GIGANTE DE RONDA (MÁLAGA)

JOSÉ MANUEL CASTAÑO AGUILAR*
M^a PILAR DELGADO BLASCO**
JORGE PADIAL PÉREZ**

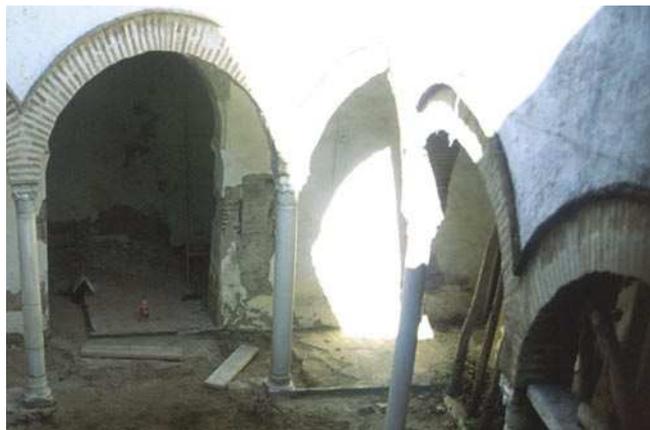
LÁM. I. Casa del Gigante (Ronda). Estado inicial del patio.

Por su parte, tanto el patio de entrada como el cuerpo de casa que se levanta en él, corresponden a momentos muy posteriores, al menos como hoy lo conocemos, ya que el recinto que conforma este espacio estaba ya configurado en el siglo XVII, de ser cierta la cita de Rivera sobre la colocación de la escultura del gigante en la tapia tras el derrumbe de una torre que allí se levantaba (9) (Lám. I).

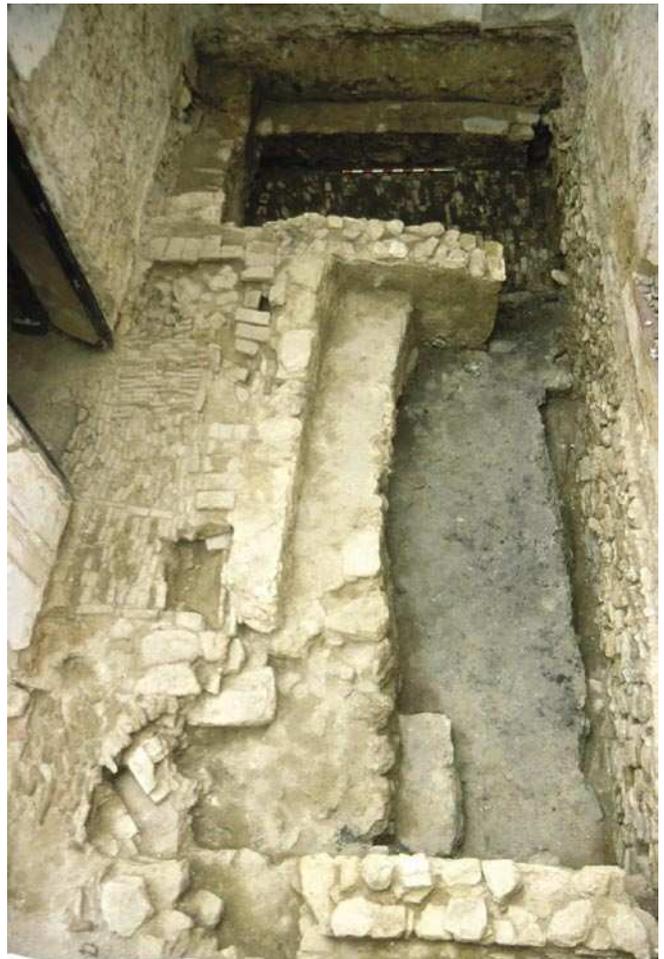
LÁM. II. Casa del Gigante (Ronda). Entrada original nazarí.

La componen el grueso de estructuras documentadas, muchas de ellas ya atestiguadas en alzados por los muros de la vivienda actual. Se trata de los dos complejos estructurales que articulaban lo que hemos determinado como entrada principal de la casa islámica, hasta ahora ubicada en el extremo opuesto de la misma (Lám. II, fig. 4).

una hilada, son de ladrillo, mientras que el suelo es de losas de barro (parece haber estado revestido con arcilla refractaria). Toda la estructura está enmarcada en una especie de alfiz, también de ladrillo (Lám. II).

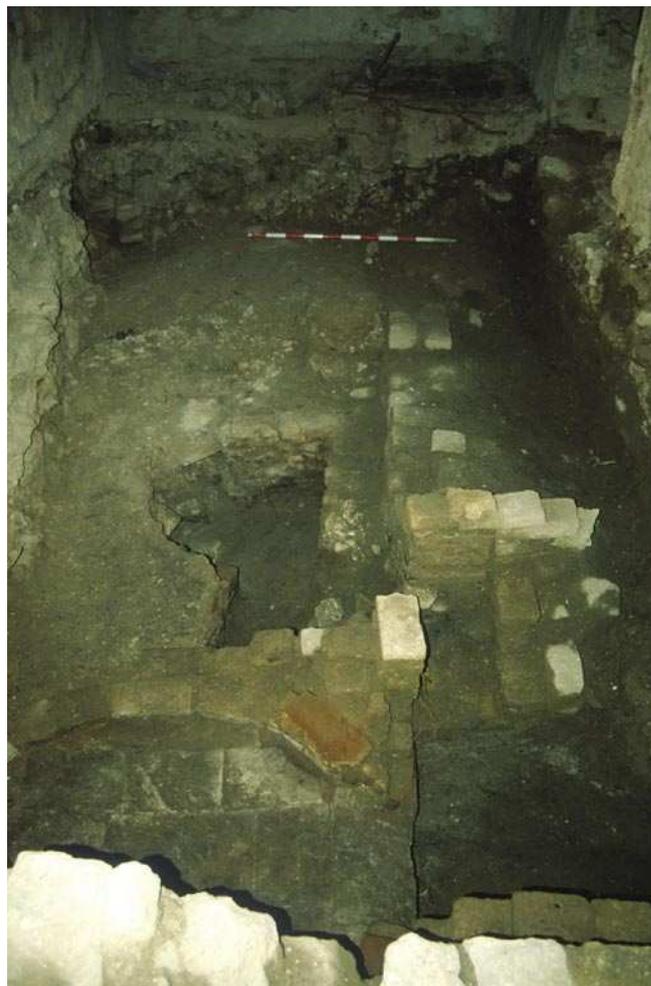
LÁM. III. Casa del Gigante (Ronda). Baño.

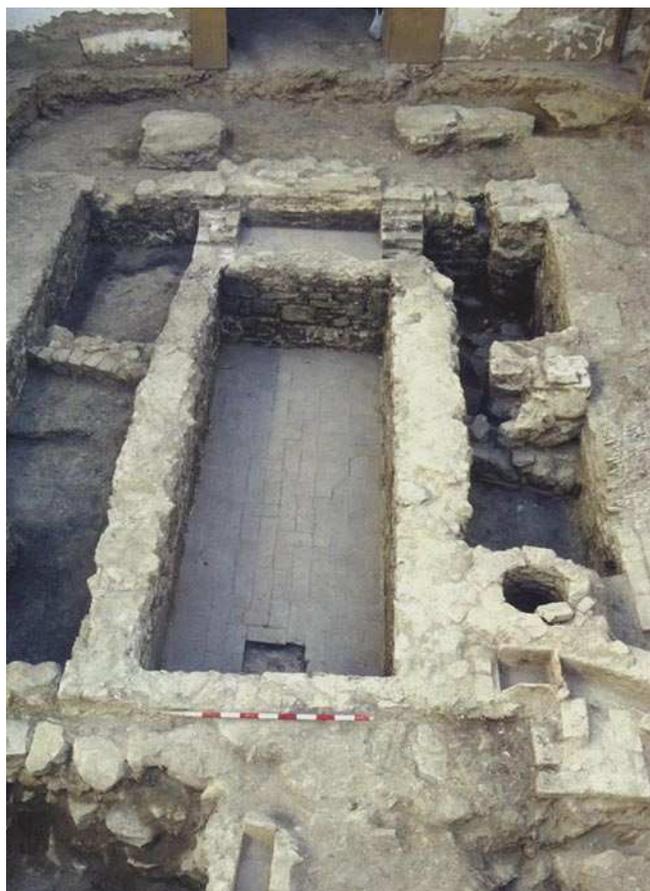
LÁM. IV. Casa del Gigante (Ronda). Patio de andenes.

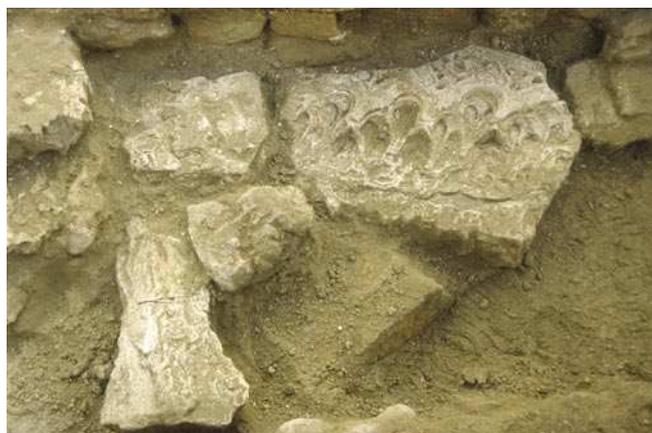
LÁM. VI. Yeserías en rellenos arqueológicos.

Dejando de un lado el material no cerámico, como algunos metales, no muy abundantes por cierto, la mayor parte del material exhumado está representado por un buen conjunto de cerámicas de distintos periodos y por abundantes restos de yeserías (sobre unos 200 fragmentos) procedentes de las áreas de la casa que fueron reformadas, y que han sido hallados tanto en los rellenos arqueológicos como en los muros (Lám. VI). De estas yeserías son significativos algunos fragmentos de arcos de mocárabes o lobulados y de atauriques pertenecientes, quizá, a los desaparecidos del pórtico y sala sur o de los vanos de los lados mayores, y otros restos que denotan un programa decorativo diferente al conservado. En cuanto a la cerámica, supone una buena muestra de la relevancia del solar que ocupa la casa, ya que, desde los ejemplares más antiguos (hablamos siempre de cerámicas musulmanas) hasta los que consideramos contemporáneos de la vivienda nazari, se tratan de ejemplos de ajuares domésticos en los que se da una vajilla de mesa cuidada: ataifores y redomas con vedrío melado y manganeso, característicos de un momento de transición entre el califato y época taifa, que son los menos; jarritas con profusa decoración en pintura roja (almagra) y ataifores y recipientes de grandes dimensiones con decoración de cuerda seca total, a caballo entre los siglos XI y XII; o la magnífica representación de la vajilla de lujo de mediados del siglo XIII e inicios del XIV, con piezas finas como jofainas y platos en azul cobalto sobre blanco o tinajas con estampillas bajo vedrío y fragmentos de jarrones del tipo de “las gacelas” de la Alambra o de aleta de tiburón (Figs. 7 y 8).
