ANUARIO ARQUEOLÓGICO  
DE ANDALUCÍA / 2001

**ANUARIO ARQUEOLÓGICO DE ANDALUCÍA 2001**  
*ACTIVIDADES DE URGENCIAS*  
*INFORMES Y MEMORIAS*  
*Volumen II*

**ANUARIO ARQUEOLÓGICO DE ANDALUCÍA 2001.III,-2**

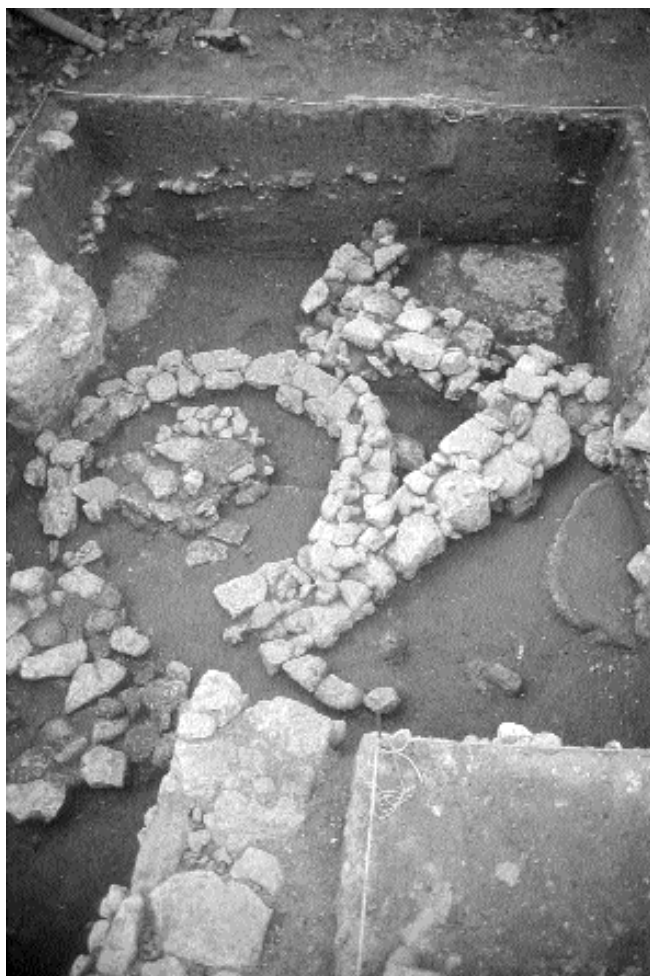
Lám. I.- Estructuras constructivas de la fase protohistórica en la manzana.

dras de 1,5 m. de diámetro, sólo separada de la zona de concentración de escorias, restos de fundición y crisoles por los cimientos antes descritos, que forman parte de un muro maestro del que parte otro muro perpendicular, que divide dos estancias; una donde se ubica la estructura circular, con la que se traba (aunque parece haberse construido con posterioridad, puesto que, aunque se apoya de forma tangencial con el zócalo curvo del posible horno, sus hiladas superiores se superponen a este), y otra hacia el norte donde se ubica una extensa y dura masa de barro de forma oblonga de 1 m de longitud, construida sobre un pavimento terrizo (Lám. I).

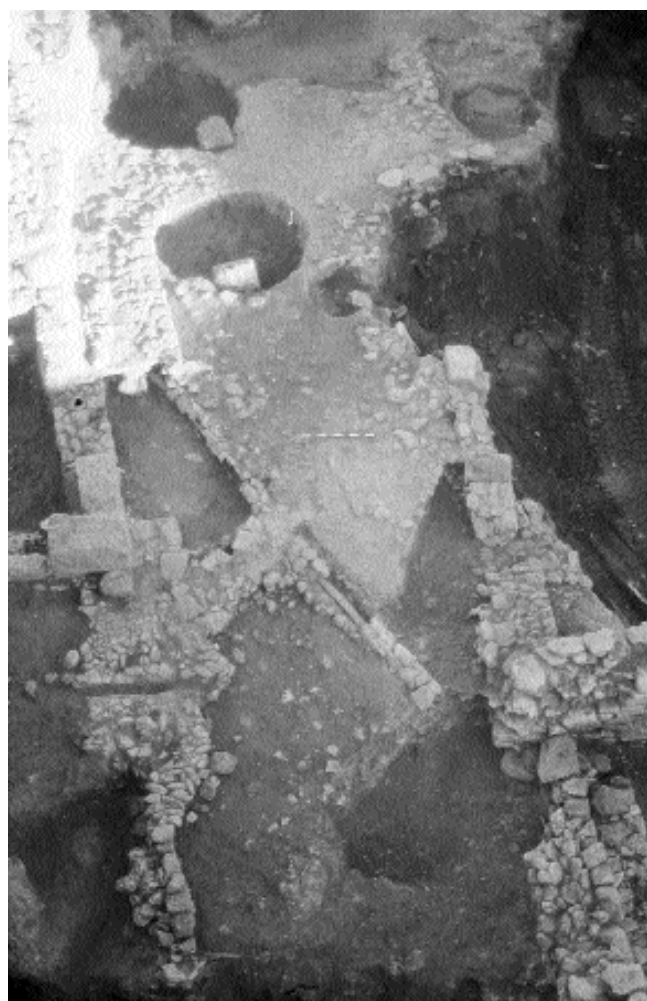
Lám. IV.- Vista de la calle romana altoimperial con el trazado de la tubería de abastecimiento de agua por presión.

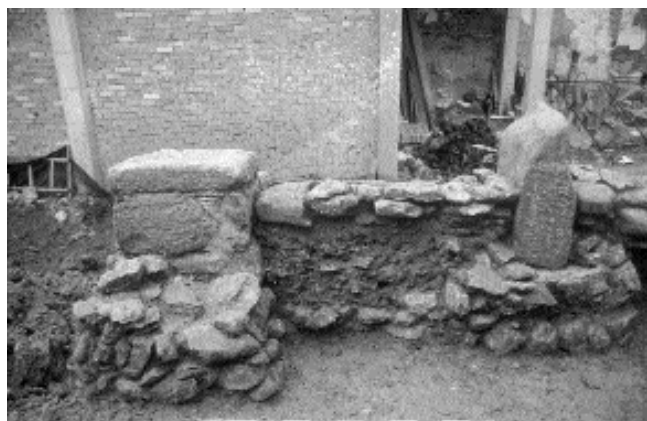
Lám. V.- Detalle de las construcciones romanas altoimperiales, que se abren a la calle central.

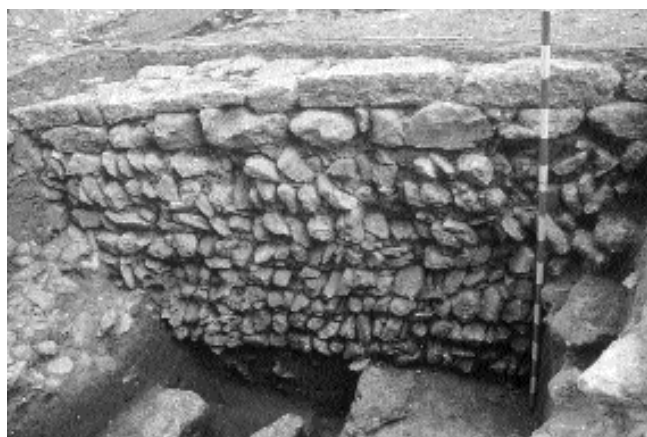
Lám. VI.- Detalle de la técnica de construcción de los muros altoimperiales.

Muy interesante y constante resulta el sistema de cimentación de todos los muros romanos imperiales, idénticos a los descritos en el solar de nº 50 de la Calle Armiñán (Castaño, 2002, Láms. III y IV), lo que ha permitido extender la planta de los edificios situados al este de la calle, por sus estructuras de cimentación, una vez desaparecidos los alzados y sus pavimentos en el vaciado del solar más bajo. Este tipo de cimentación, hiladas de pequeñas piedras puestas en vertical o inclinadas, relleno en tongadas la caja de cimentación, es típica de las construcciones romanas halladas hasta ahora en Ronda, incluyendo los muros de la posible basílica paleocristiana, y estarían en relación con el subsuelo de relleno sedimentario arqueológico, que retiene un alto grado de humedad, en una ciudad con un nivel alto de pluviosidad, con tendencia a ascender por cimientos y muros por capilaridad.

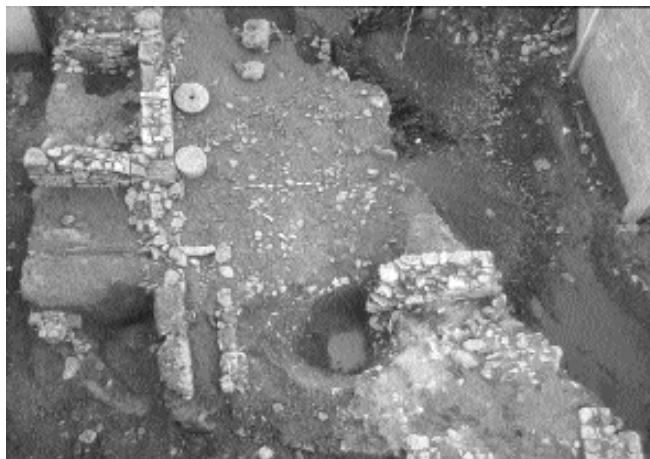
Lám. VII.- Patio de la "villa urbana" bajoimperial, con piedras de molino y estructuras anejas.

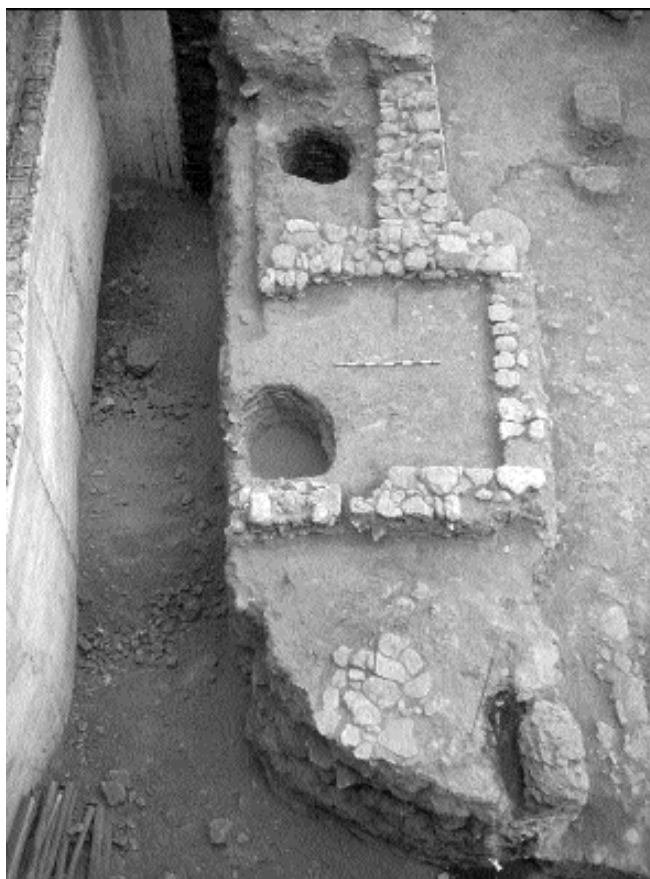
Lám. IX.- Vista de los restos de planta y fosas de una casa califal-taifa.

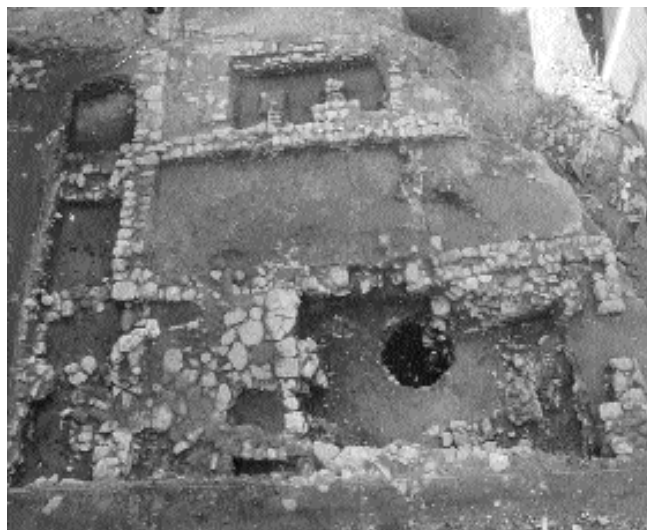
Lám. X.- Vista de la casa almohade-nazarí situada en la terraza urbana.

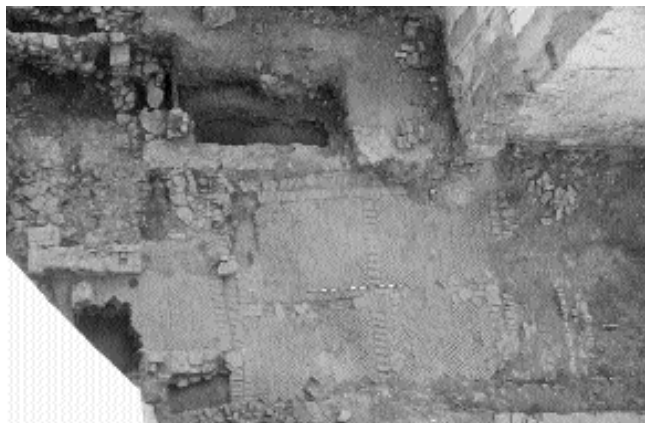
Lám. XI.- Vista del pavimento del patio nazarí, situado en el espacio intermedio entre la terraza y la meseta.
