## ¿UNA “VENTA” ROMANA A LAS PUERTAS DE *ARUNDA*? LA *MUTATIO* DE MERINOS (RONDA, MÁLAGA)

### A ROMAN “INN” AT THE *ARUNDA* GATES? THE *MUTATIO* OF MERINOS (RONDA, MÁLAGA)

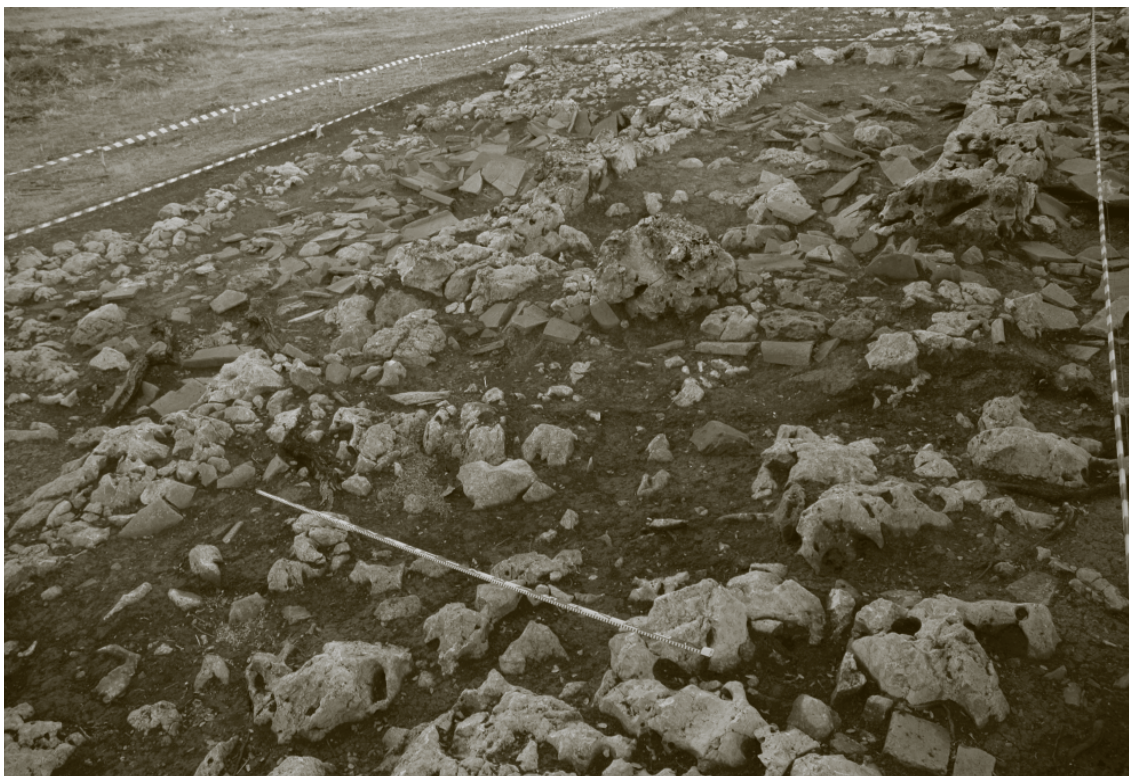
Lám. II. Vista parcial sector A. Plano de HAB-1 y HAB-2

La HAB-1, situada en el extremo SW, de planta rectangular y delimitada por los muros MR-10002/10007/10020/10003, con una superficie de 39.84 m<sup>2</sup>, siendo la zona de almacenaje de aproximadamente 24 m<sup>2</sup>, y la de corral (¿?) de 7.5 m<sup>2</sup> (HAB-12), es la única que a tenor de los restos artefactuales encontrados, principalmente fragmentos de *dolia*, nos permite deducir un uso como almacén y corral (Lám. III). Paralela a ésta, se disponen dos estancias: la HAB-2, con una superficie de 17.5 m<sup>2</sup> y HAB-7, también de planta rectangular y una superficie de 8.75 m<sup>2</sup>, delimitadas por los siguientes muros: MR-10003/10007/10020/10004.

Entre ambas, el muro MR-10008 divide el espacio en dos, estableciéndose un paso a través de la identificación del vano VN-10039.

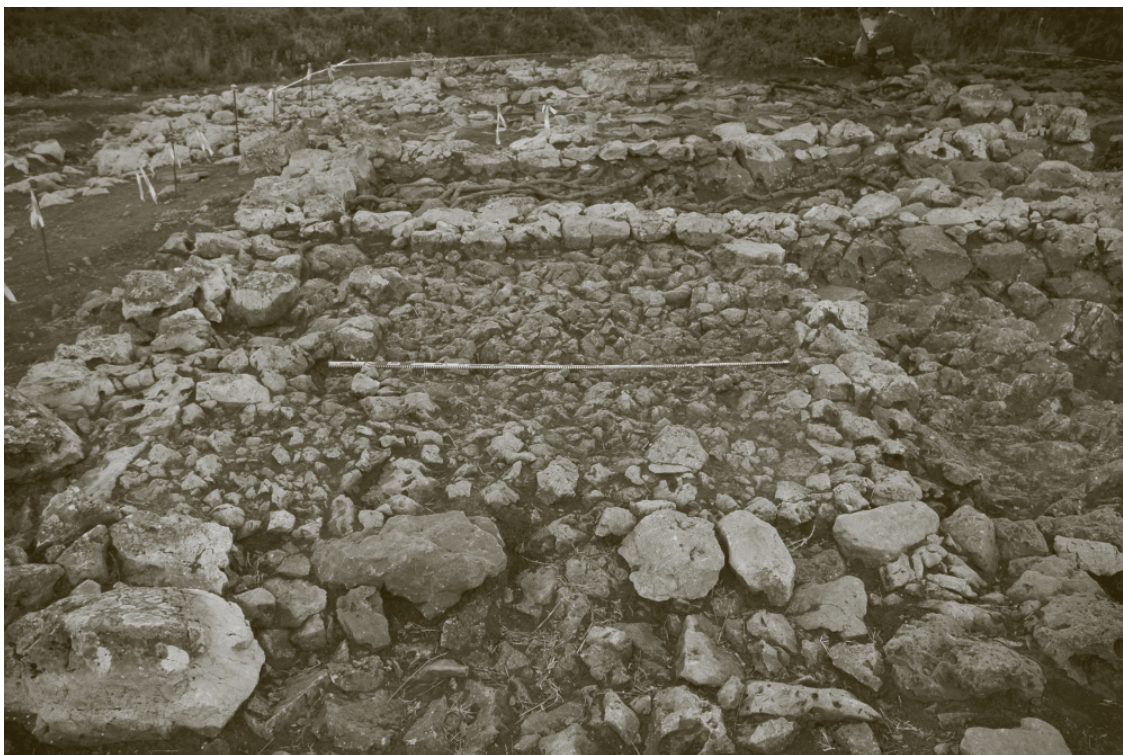
Lám. III. Suelo empedrado de HAB-12

Sin embargo, aún con estas limitaciones, la distribución de algunos materiales permite advertir diferentes ámbitos, alguno de ellos con funciones muy concretas, como en el caso de la estancia HAB-1 (que ocupa toda la crujía sur del edificio techado), en la que los abundantes fragmentos de grandes vasijas de almacenamiento, así como la extraña partición en su extremo occidental, pavimentada con empedrado

(HAB-12), invitan a considerarla con funciones propias de almacén. El destino de este espacio, además, debió pesar bastante a la hora de concebir el conjunto, ya que representa un cuarto de la superficie total, siendo, asimismo, la habitación más grande.

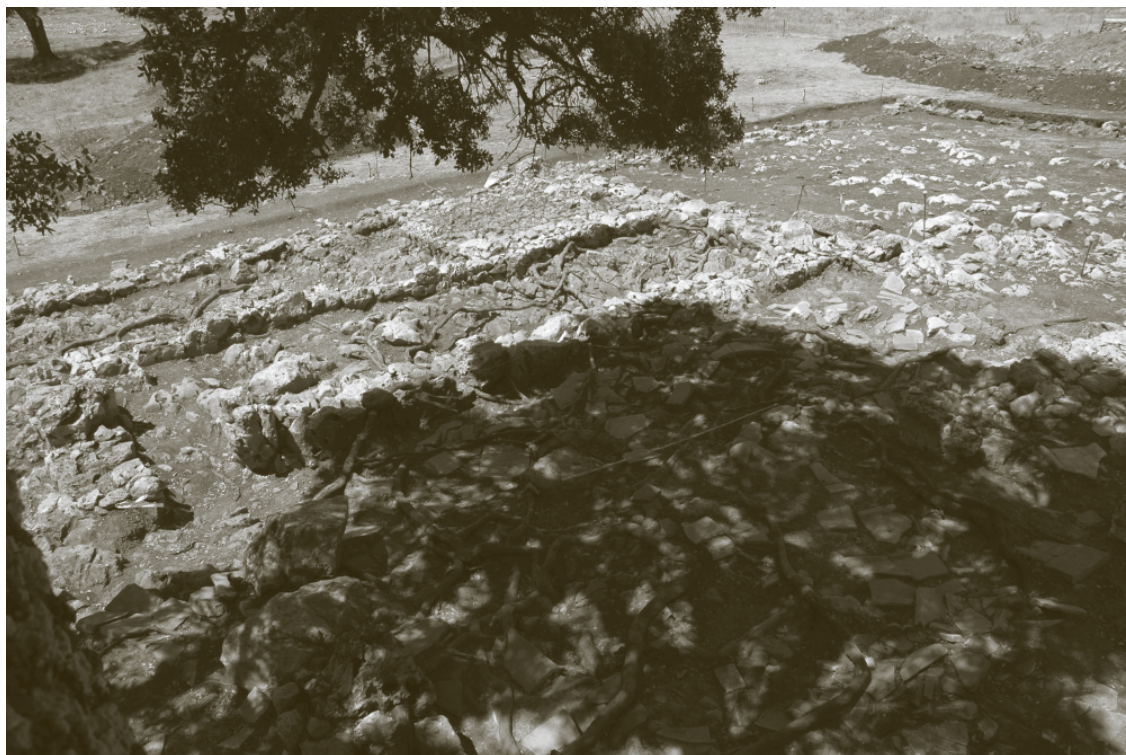
Lám. IV. Vista general de la instalación. Sector B, diáfano (arriba a la derecha), y el sector A, construido

falta de niveles de uso claramente definitorios, y una mayor y más pausada investigación. La desaparición de éstos, aun habiéndose conservado mal que bien algunos alzados (en los que son visibles, por ejemplo, los vanos de ingreso a las habitaciones), parece deberse a su estructura deleznable, al tratarse, casi con toda probabilidad, de suelos de tierra batida, literalmente engullidos por el sustrato calizo sobre el que se asienta el yacimiento<sup>15</sup>. (Lám. IV)
