LAS VILLAS ROMANAS DE LA BÉTICA

84.- MOROSANTO

(Ronda, Málaga)

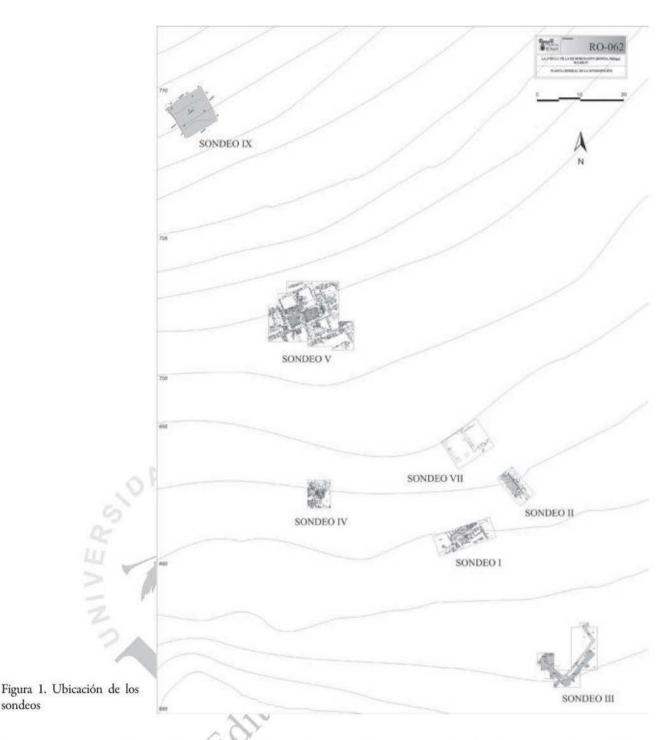
Lo que conocemos de este sitio, como propuesta y para su mejor comprensión, invita a distinguir en él dos sectores "funcionales": el primero, que agrupa a los sondeos I, II, IV y VII, parece estar asociado, en su concepción inicial, con aspectos residenciales del asentamiento; con instalaciones vinculadas, tal vez, con el ocio y disfrute de sus propietarios. Mientras que el segundo, representado en exclusiva por el sondeo V, trasluce una serie de infraestructuras de clara inspiración productiva. Por último podríamos añadir un tercer sector, no asociado espacialmente, relacionado con el almacenamiento y distribución de agua, y caracterizado por dos grandes depósitos situados en los extremos noroeste y sureste del yacimiento (sondeos IX y III, respectivamente) (fig. 1).

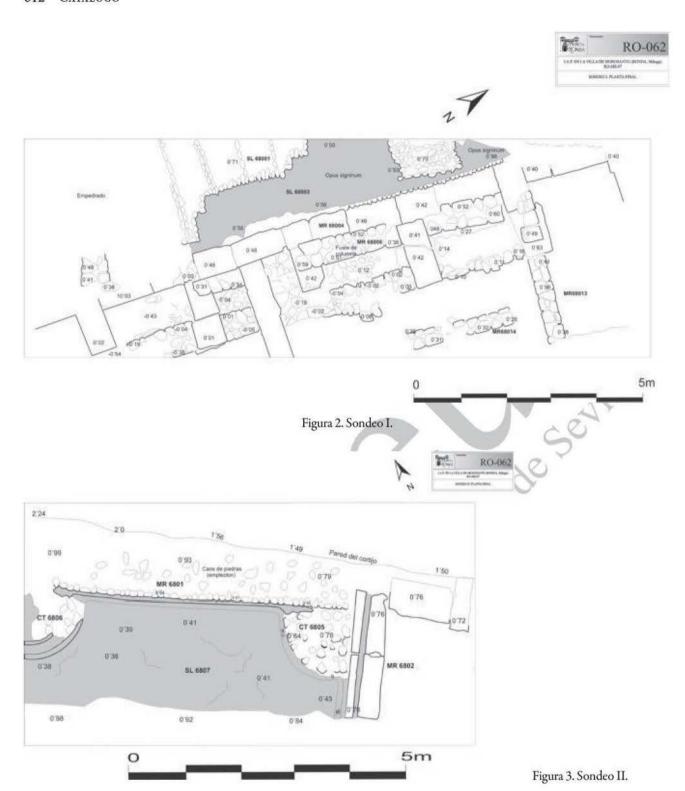
El sector que denominamos "residencial" está definido por dos áreas diferenciadas respecto a su uso final. Los sondeos I y II (figs. 2 y 3), desvelan una misma infraestructura de grandes proporciones relacionada con la contención de agua que interpretamos como *natatio*, a la que se asocia, también con fines balnearios, una pequeña terma documentada en el sondeo IV (fig. 4). Esta *natatio*, con revestimientos de *opus signinum* en suelo y paredes, pudo haber estado relacionada con las habitaciones localizadas en el sondeo VII, cerrándose hacia el sur con un muro de sillares y contrafuertes que, aparte de constituir el límite de la terraza en

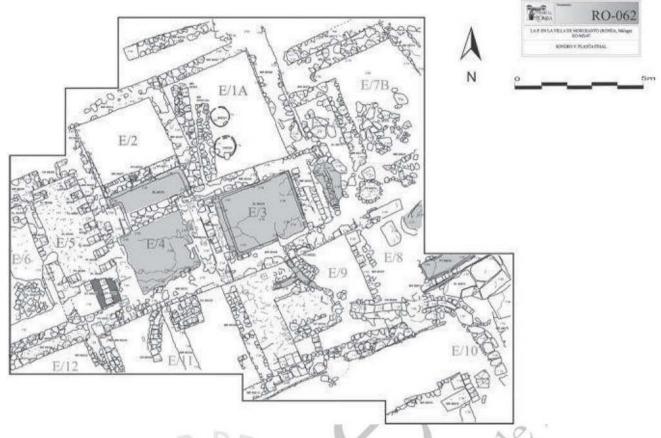
Figura 6. Sondeo V.

El sector de la excavación que podríamos denominar "productivo" se concentra en el sondeo V (fig. 6). Lo más relevante en él fue la documentación de una serie de estancias e infraestructuras con una clara filiación productiva relacionada con la transformación probablemente de vino o aceite. Esta es la conclusión que sacamos a raíz de la aparición de elementos de prensa (como un ara), pilas de contención de líquidos revestidas de opus signinum con los típicos baquetones de limpieza o cuartos de bocel, algunas interconectadas, restos de grandes vasijas de almacenamiento, etc.; así como otras infraestructuras vinculadas a procesos concretos en el marco de esas labores que podrían implicar la introducción de nuevas técnicas, o espacios de tránsito y comunicación entre terrazas, como escaleras o pasillos, o simplemente abiertos. Terrazas constructivas se documentaron dos en el mismo sondeo; una al norte de las escaleras (y del muro a las que se adosan éstas), y otra al sur. El taller se situaría en la norte.

El sondeo V es, con diferencia, el que mayor complejidad presenta, ya que la comunión entre conservación desigual de estructuras y espacios, y perduración temporal, ha provocado que llegue hasta nosotros una abigarrada lectura de dificultosa comprensión. Una cosa sí es clara: se trata de espacios y elementos de carácter productivo que experimentaron continuas reformas, reutilizaciones y amortizaciones, algunas de ellas tan traumáticas que prácticamente han borrado toda posibilidad de establecer visiones sincrónicas entre las fases que lo componen. Nos queda, por tanto, jugar en el terreno de lo diacrónico, en el que se mezclan fragmentos de fases precedentes sobre la que descansarán las evidencias de los últimos usos, amputadas, éstas también, por factores humanos y mecánicos.

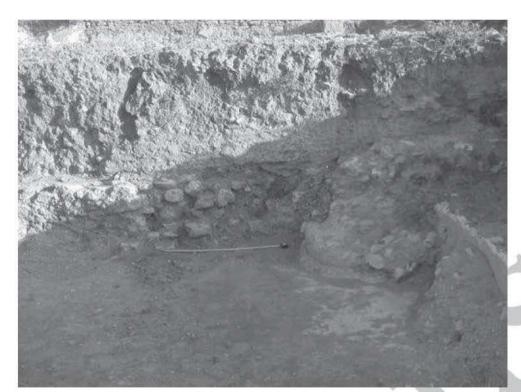
Figura 8. Detalle muro de terraza e interior de natatio

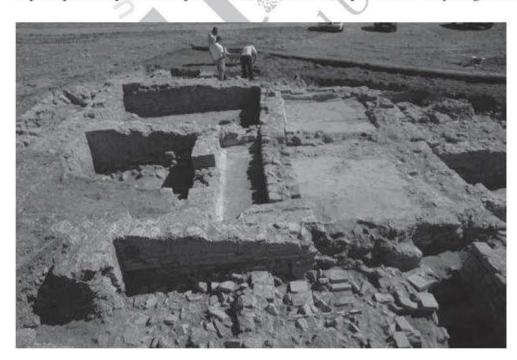
Figura 11. Hipocausto ¿Tabulatum? y depósitos del área productiva de la villa (sondeo V).

Todo el conjunto experimentó a lo largo del tiempo reformas y refacciones, amortizaciones con rellenos y recrecidos de muros, que resultan difíciles de relacionar entre sí. No obstante, de ellas, la mejor documentada por suponer una de las reformas más integrales de todos los espacios previos, y probablemente la última, es la que dejó como testigos los dos pavimentos de opus signinum contiguos (estancias E/3 y E/4), de los que el más bajo (E/3) se instaló sobre el ara comentada. La trasformación del sector por causa de esta reforma fue casi total, teniendo como protagonista principal los aportes de rellenos intencionados seguramente para conseguir mayores superficies de uso, lo que supuso, a efectos prácticos, la eliminación de ámbitos espaciales en distintos planos. Desgraciadamente no se han conservado niveles de uso, salvo los correspondientes a los pavimentos de opus signinum que poco han aportado,

pero los rellenos generados en esta operación sí albergaban materiales con posibilidades de datación, lo que nos ha permitido encuadrar esta fase entre los siglos IV y V d.C., y tal vez algo del VI.
